Comune di Baiano

BAIANO ACCESSIBILE

Piano di Eliminazione delle Barriere Architettoniche

RILIEVO DELLE CRITICITÀ - AMBITO 2

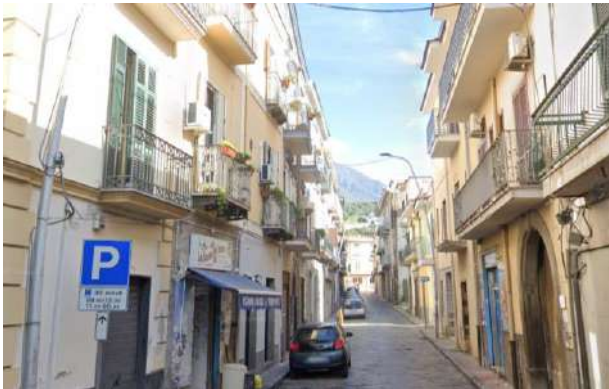
a. Corso Garibaldi

La pavimentazione del piano carrabile in basoli risulta, lungo tutto il tratto, molto alterata e discontinua. I due marciapiedi ai lati della carreggiata sono piuttosto stretti e non presentano rampe di risalita che ne agevolino la fruizione, soprattutto in corrispondenza degli accessi privati. La pavimentazione dei marciapiedi, in blocchi autobloccanti, è caratterizzata da diffusi fenomeni di alterazione, tra cui la presenza di vegetazione.

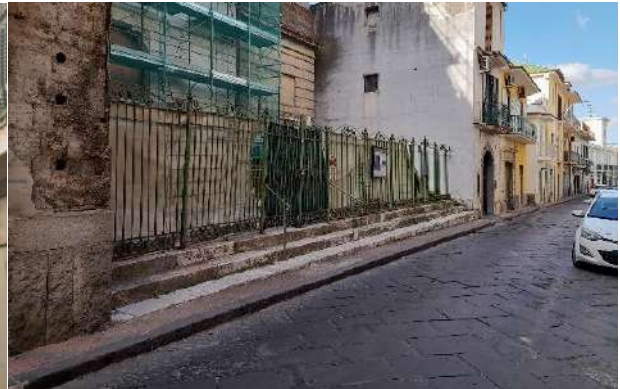
b. Corso Garibaldi (ingresso chiesa)

Il punto più critico dell'intera arteria è rappresentato da quello posto in corrispondenza del sagrato della chiesa di Santa Croce: lungo il marciapiede sulla destra della carreggiata (procedendo in direzione est verso via Libertà) si apre una scalinata, composta da 3 gradini in pietra ($h_{max} = 0,35$ m), lunga all'incirca 8 metri, che conduce all'ingresso della chiesa. Non sono presenti dispositivi che facilitino la risalita a tutti gli utenti, anche a quelli con impedita o ridotta capacità motoria.

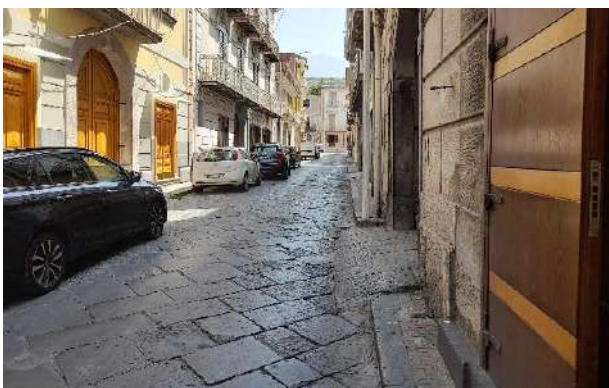
c. Corso Garibaldi (dislivelli e discontinuità)

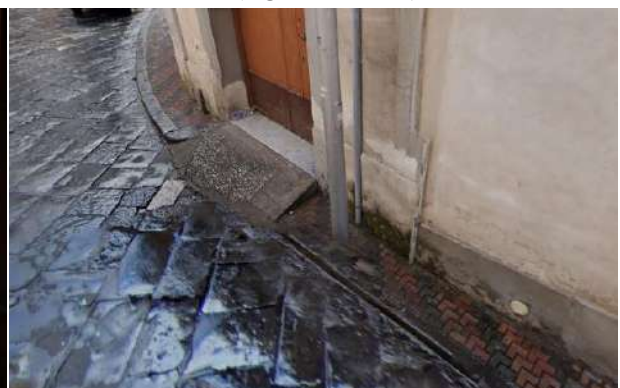
d. Corso Garibaldi (passaggio ostruito)

Nei pressi dell'incrocio con via Libertà, il passaggio sul marciapiede di destra è ostruito dalla presenza di un lampione.

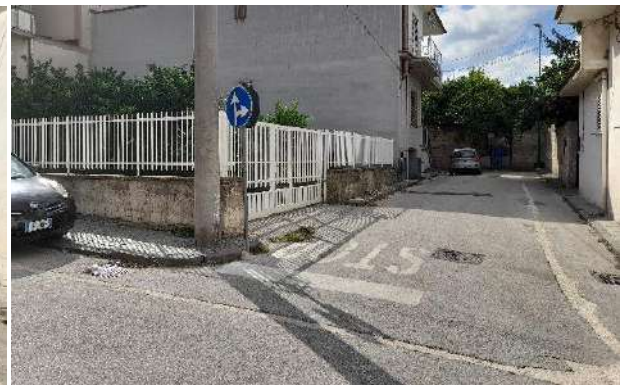
b. Via Alfieri (tratto sud, incrocio via Carducci)

L'incrocio con via Carducci è caratterizzato dall'assenza delle strisce pedonali per l'attraversamento.

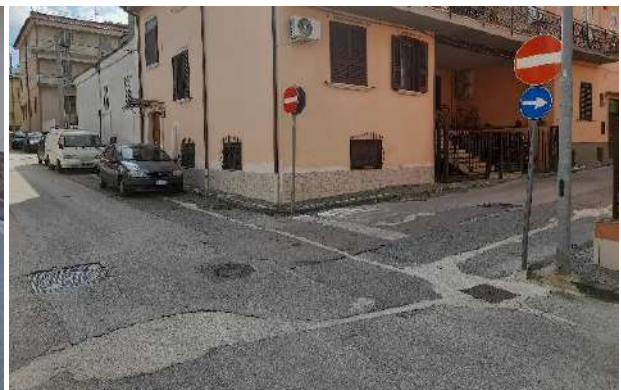
b. Via Carducci (incrocio via Foscolo)

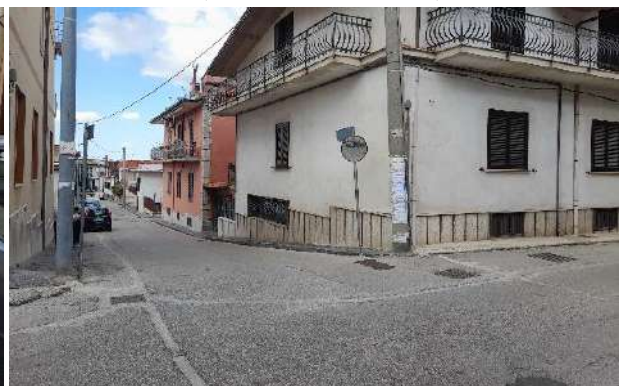
d. Via Carducci (incrocio via Libertà)

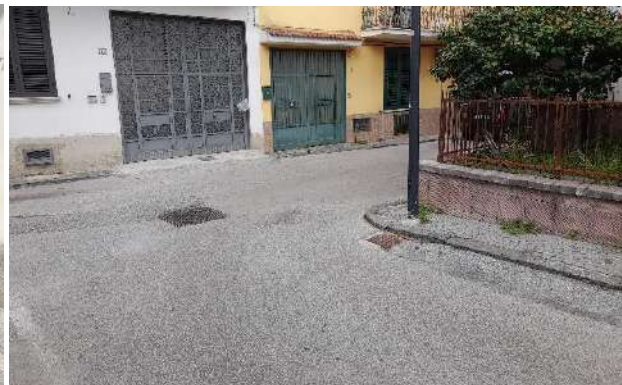
b. Via Foscolo (primo tratto, pavimentazione)

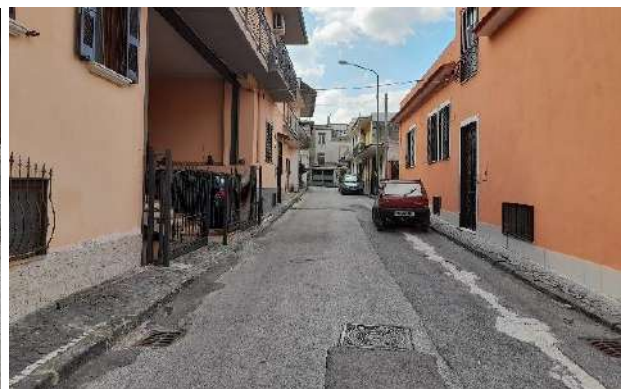
d. Via Foscolo (incrocio via Carducci)

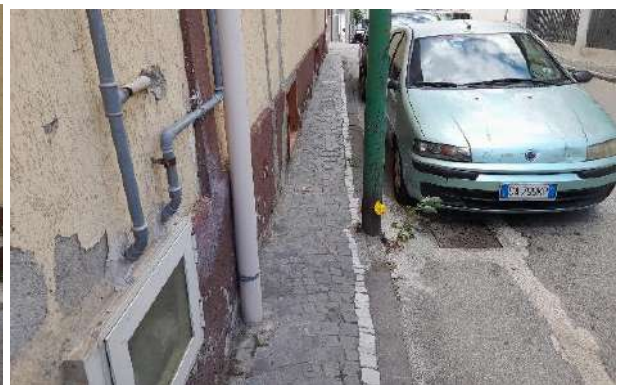
b. Via Gatto (marciapiede)

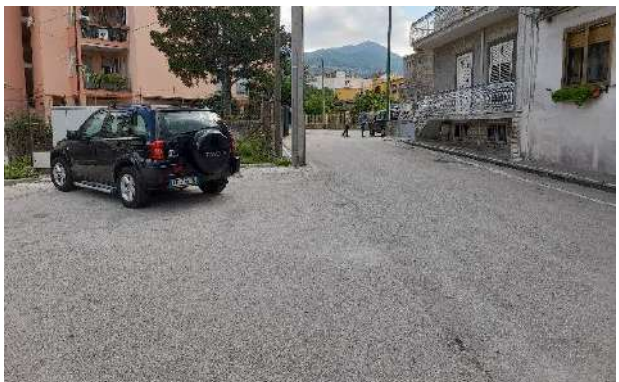
d. Via Gatto (assenza marciapiedi)

Dopo i primi 80 metri, i marciapiedi si interrompono e risultano assenti per il restante tratto della strada. L'illuminazione della strada, che risulta insufficiente, è affidata a 3 punti luce.

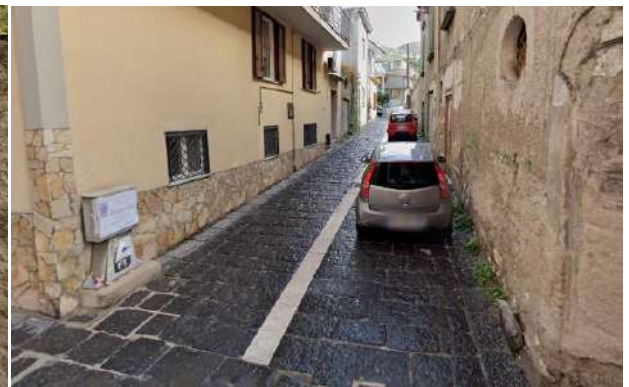
b. Via Gesù e Maria (quarto tratto)

d. Il quarto tratto, lungo circa 130 metri e in pendenza, prosegue in direzione ovest-est, giungendo fino all'incrocio con via Michelangelo. Per i primi 60 metri il piano è interamente in basoli, caratterizzato da fenomeni di alterazione e degrado, e un forte avvallamento centrale. Dopo i basoli sono sostituiti dall'asfalto, molto alterato e discontinuo. Non sono presenti marciapiedi.

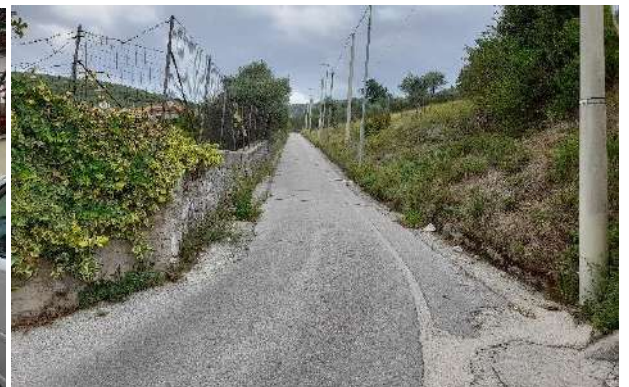
d. Via Gesù e Maria (quinto tratto)

e. Il quinto e ultimo tratto ha origine da via Michelangelo e termina dopo 750 metri presso la località S. Celeste, oltre l'eremo di Gesù e Maria. La strada, interamente asfaltata, è ben illuminata e non ha marciapiedi. Sulla destra, proseguendo verso nord, la strada non presenta protezioni rispetto alla natura circostante; sulla sinistra invece è presente un muretto a secco che delimita le proprietà private, separandole dalla strada. L'illuminazione è sufficiente. Si è ritenuto di arrestare l'analisi all'imbocco di questo tratto in quanto la strada si sviluppa in territorio extraurbano.

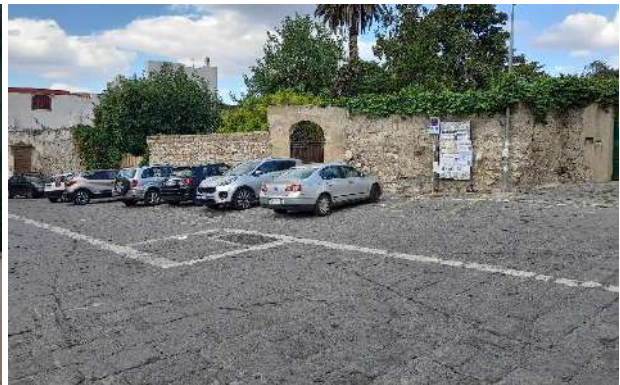
b. Via Leonardo (spiazzo)

La pavimentazione è in basoli, caratterizzata da fenomeni di alterazione. Dopo i primi 20 metri, lungo la strada si apre uno slargo su cui prospetta la facciata della cattedrale; sul lato sinistro, procedendo verso est, vi è uno spazio dedicato alla sosta delle auto, dove è presente anche uno stallo per persone disabili. La pendenza è significativa; non ci sono marciapiedi. L'ingresso alla chiesa tramite una scalinata di tre gradini non è facilitato da alcun dispositivo di risalita.

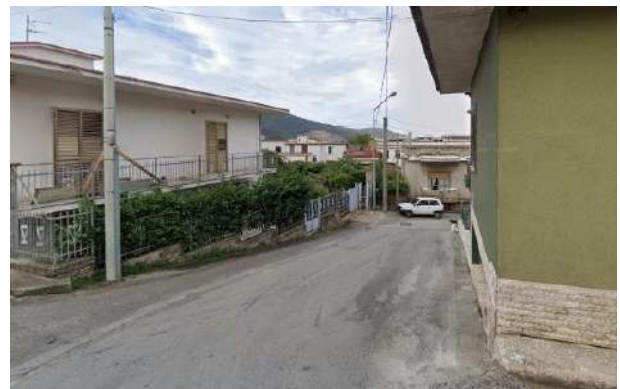
d. Via Leonardo (incrocio via Michelangelo)

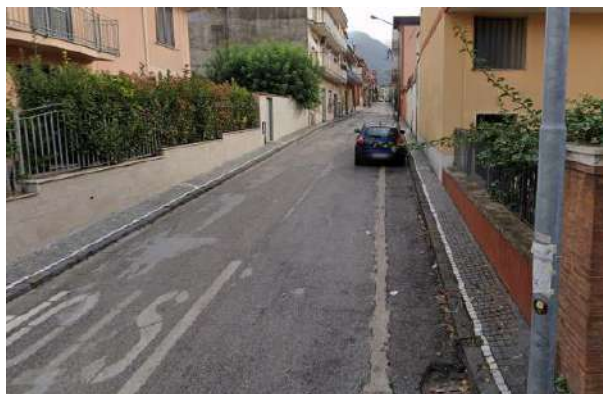
a. Via Leopardi (incrocio via Dante)

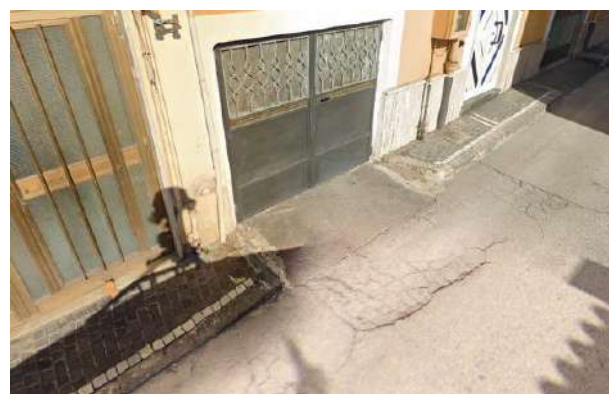
b. Via Leopardi (marciapiedi)

Nel raccordo del marciapiede di destra - procedendo verso ovest - di via Leopardi con quello di via Dante il passaggio risulta ostruito da un lampione. I marciapiedi sono piuttosto stretti (ampiezza di circa 60 cm).

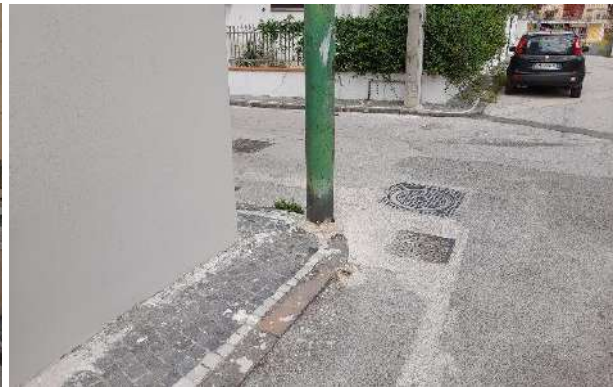
b. Via Levi (passaggio ostruito)

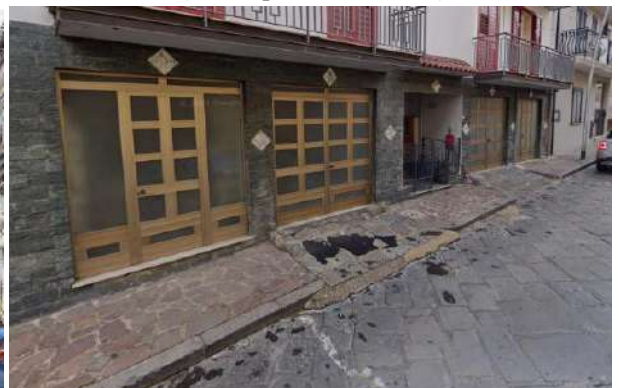
d. Via Libertà (fine primo tratto)

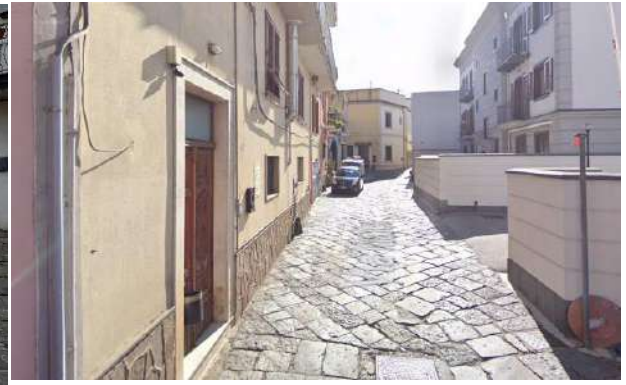
b. Via Malta

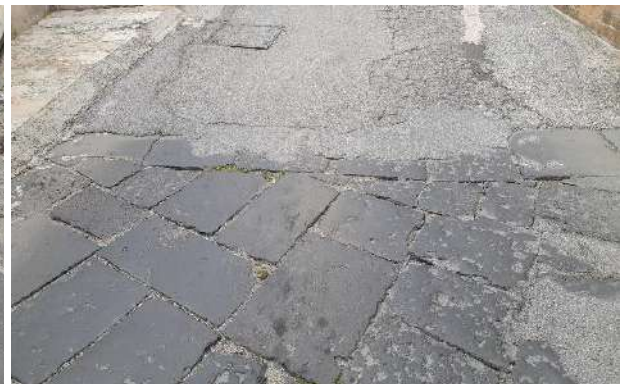
d. Via Malta (cambio pavimentazione)

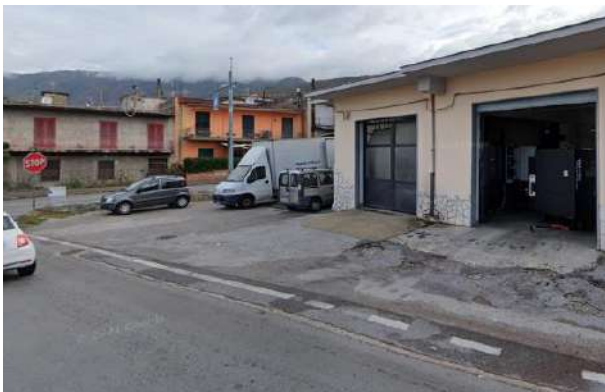
a. Via Malta (inizio terzo tratto)

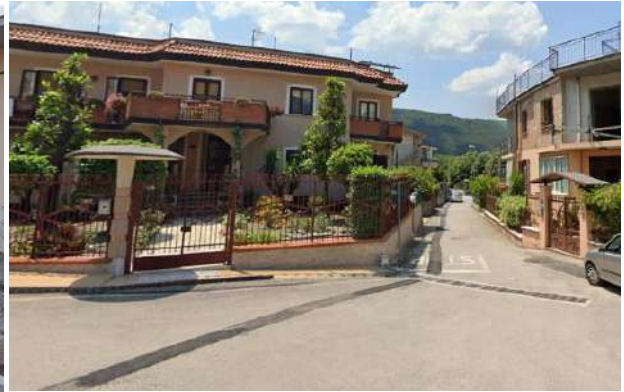
b. Via Malta (incrocio via Montale)

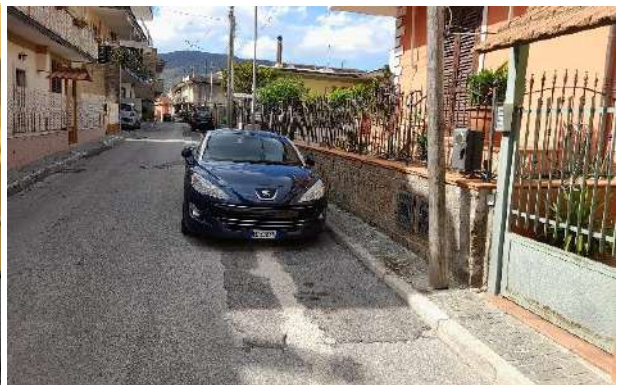
b. Via Manzoni (passaggio ostruito)

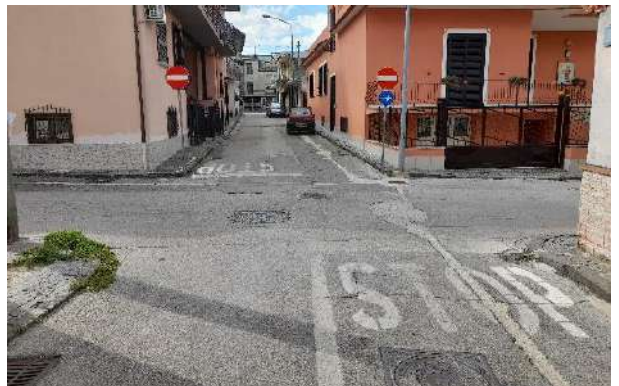
d. Via Manzoni (incrocio via Carducci)

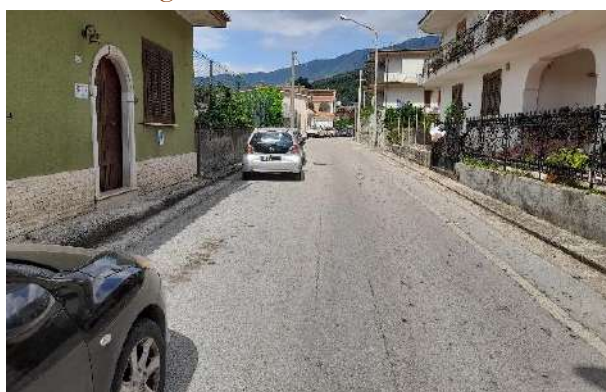
a. Via Michelangelo (incrocio via Leonardo)

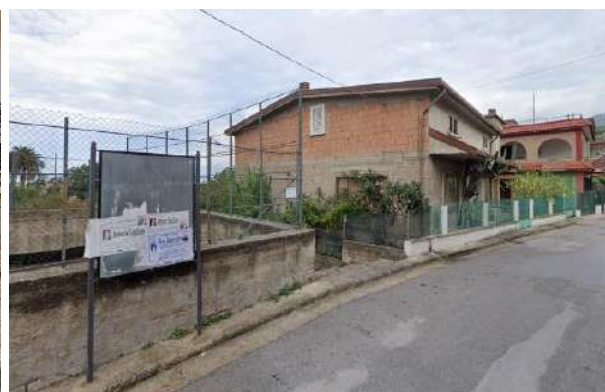
b. Via Michelangelo (marciapiedi)

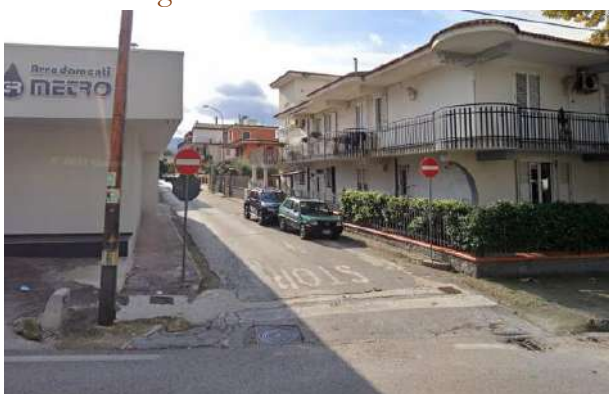
a. Via Montale (incrocio SS7bis)

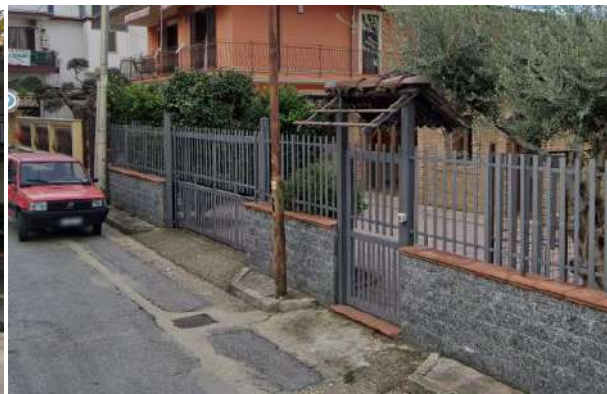
b. Via Montale (marciapiedi)

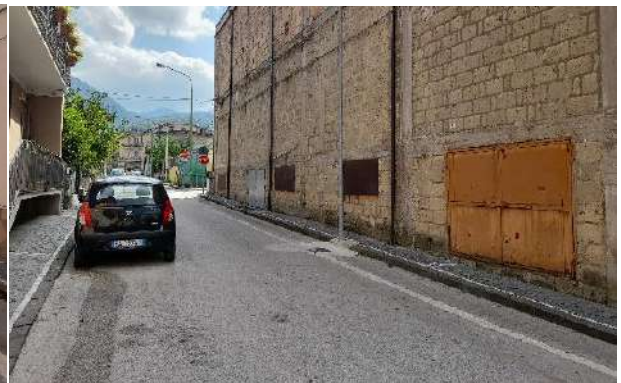
b. Via Pavese (passaggio ostruito)

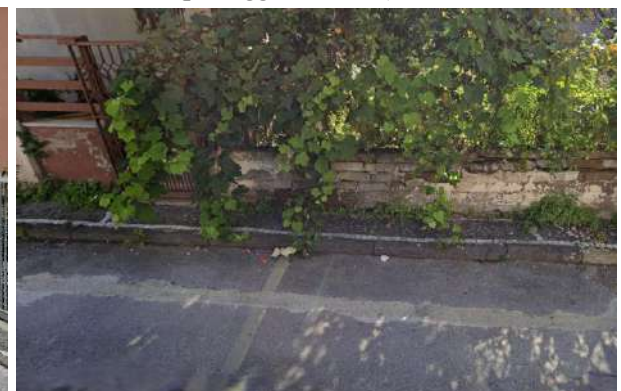
d. Via Pavese (presenza di vegetazione)

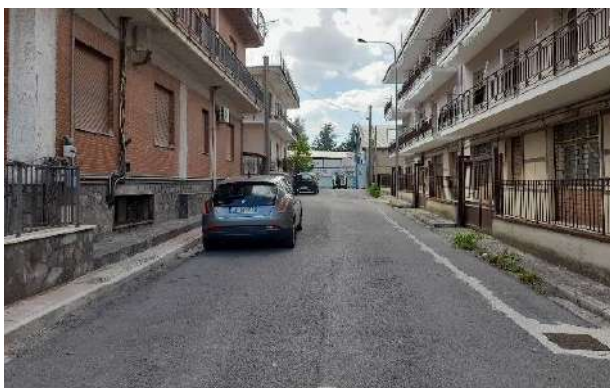
a. Via Pellico (incrocio SS7bis)

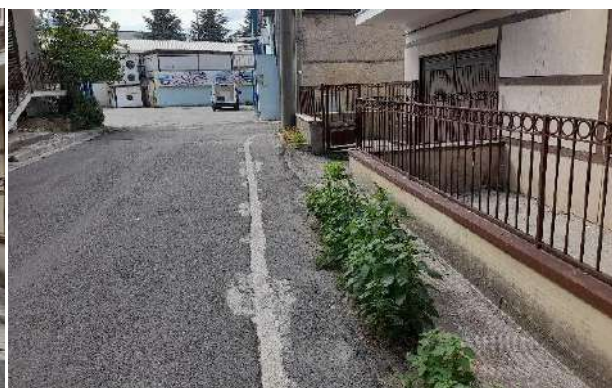
b. Via Pellico (marciapiedi)

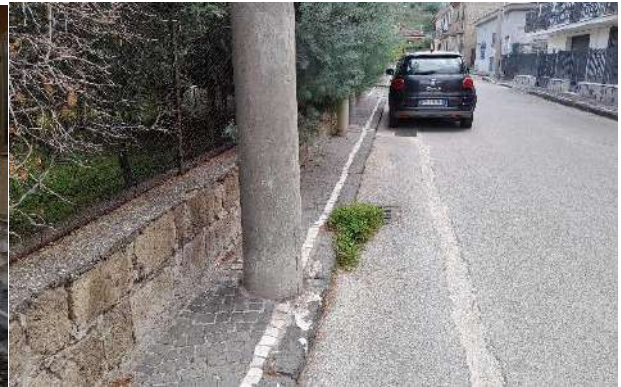
b. Via Pirandello (passaggio ostruito)

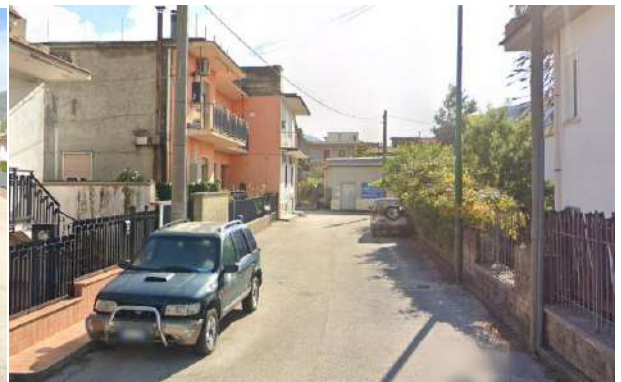
d. Via Pirandello (secondo tratto)

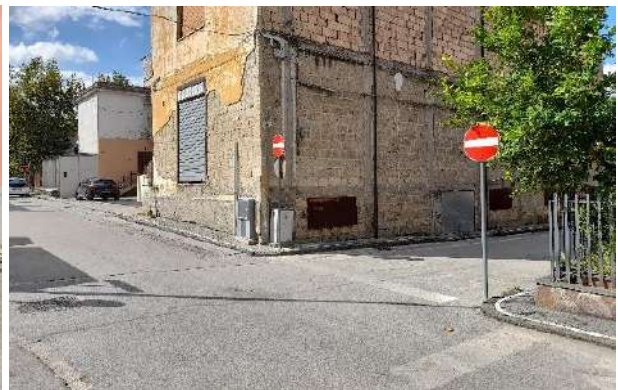
b. Via Scotellaro (incrocio via Paeseve)

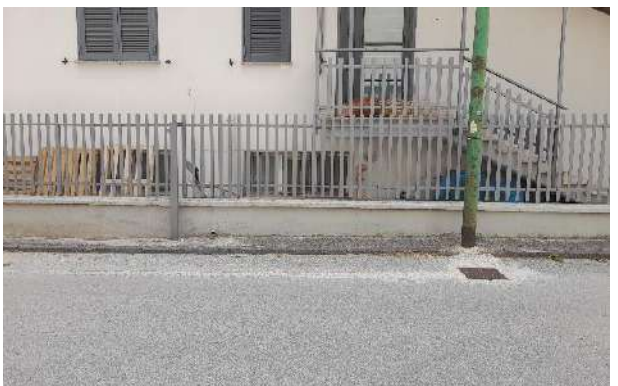
d. Via Scotellaro (passaggio ostruito)

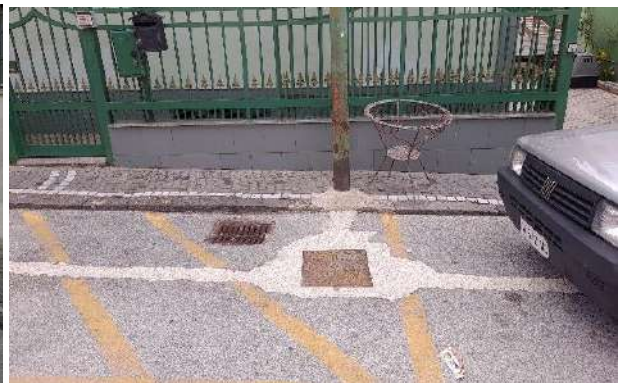
b. Via Viviani (passaggio ostruito)

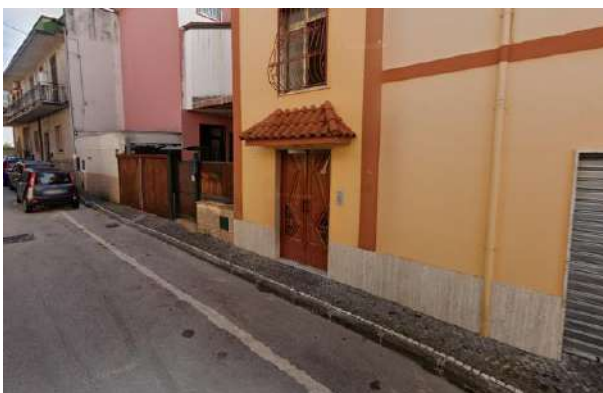
c. Via Viviani (marciapiede)

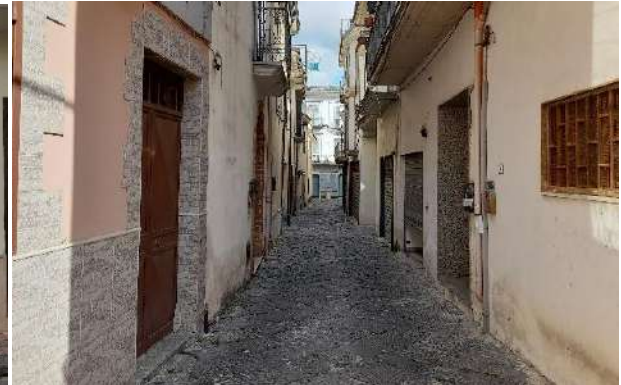
b. Vico Vetrano (da sud)

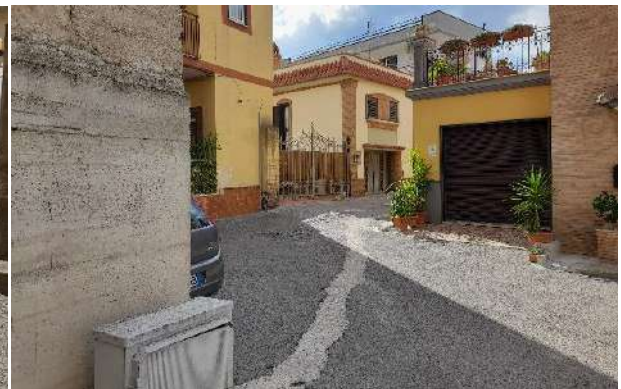
d. Vico Vetrano (pavimentazione)
