Comune di Baiano

Piano di Eliminazione delle Barriere Architettoniche

RILIEVO DELLE CRITICITÀ - AMBITO 1

Codice elaborato	Data	Formato	Scala
R3.1	26.09.2023	A4

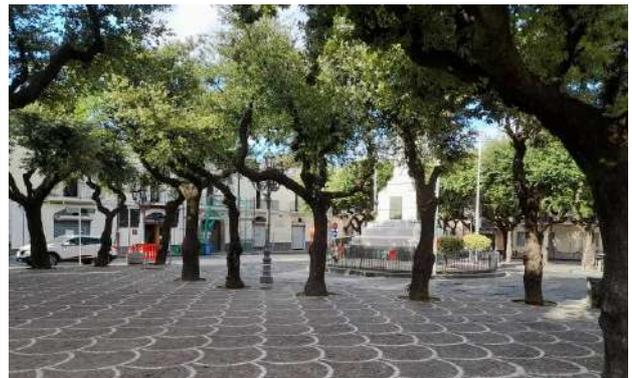
a. Piazza Napolitano (pavimentazione)

Le due isole pedonali ai lati della piazza sono pavimentate con cubetti di porfido, ben conservati, e presentano sedute e alberature; l'accesso ad esse è reso possibile a tutte le categorie di utenti grazie alla presenza di rampe, che facilitano la salita anche a persone con disabilità. Nei pressi dell'incrocio con l'asse via Roma-corso Garibaldi alcuni elementi di arredo urbano (cartelli stradali, segnali di indicazione, cestino per i rifiuti) ostruiscono il passaggio dei pedoni, anche se, data l'ampiezza dell'isola pedonale, questa situazione non costituisce una vera e propria criticità.

Il piano carrabile, invece, è in basolato: esso è molto discontinuo e presenta notevoli fenomeni di alterazione che rendono scomodo e poco sicuro il passaggio dei pedoni, specialmente di quelli con impedita o ridotta capacità motoria.

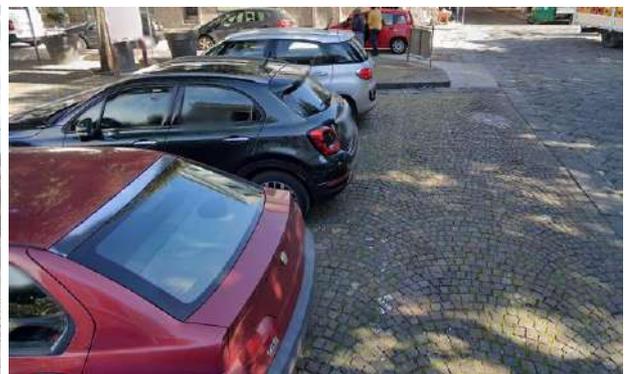
d. Piazza Napolitano (parcheggio)

Le strisce pedonali non sono particolarmente visibili, soprattutto quelle in corrispondenza dell'incrocio tra la piazza e via Marconi. A nord-ovest della piazza sono presenti alcuni stalli per la sosta delle auto: tra questi non vi è uno dedicato alle persone con disabilità.

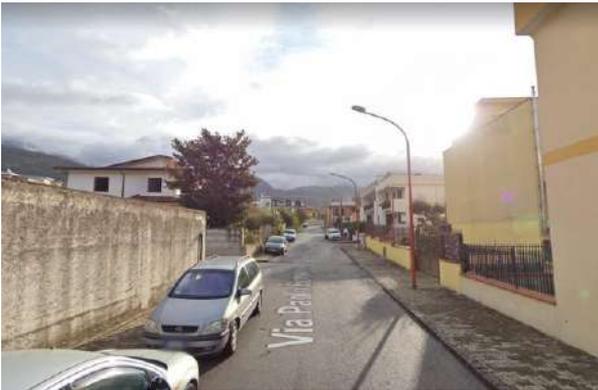
a. Via Borsellino (primo tratto)

a. Il tratto principale è lungo 137 metri. Percorrendo Via Borsellino da Via Ungaretti, sul lato sinistro della strada è presente un marciapiede largo 220 cm, ma il passaggio è ostruito da pali della luce e cabine elettriche disposte al centro del marciapiede. Sono totalmente assenti rampe che facilitano la salita a persone con disabilità. Sul lato destro è presente un marciapiede più stretto, largo 110 cm. Anche in questo caso sono assenti le rampe di risalita. Sono presenti 9 punti luce disposti tutti sul marciapiede sinistro.

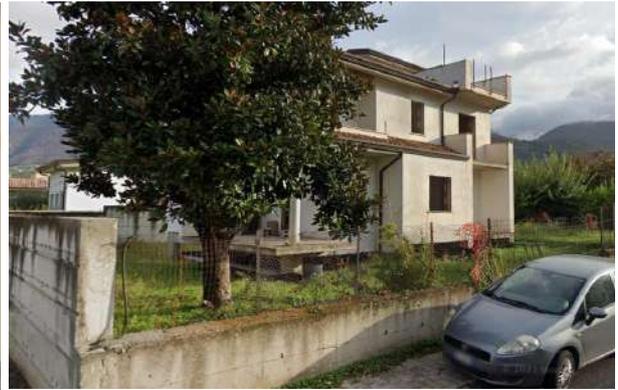
b. Via Borsellino //

b. Il secondo tratto di Via Borsellino è lungo 43 metri, percorrendolo a partire da Via Borsellino tratto principale, presenta sul lato sinistro un marciapiede largo 110 cm con la presenza di rampe di accesso solo in prossimità dei passi carrabili. Dopo 20 metri è presente un gradino di accesso a zona privata che ostruisce il passaggio sul marciapiede. Sono presenti 3 punti luce tutti sul marciapiede sinistro. Sul lato destro è presente un marciapiede largo 80 cm, non sono presenti rampe di accesso e dopo 25 metri il marciapiede si allarga per dare spazio a una piazzetta di circa 420 metriquadri, di forma rettangolare, costruita dalla presenza di 4 panchine e 6 punti luce. E' presente una rampa di accesso all'area attrezzata.

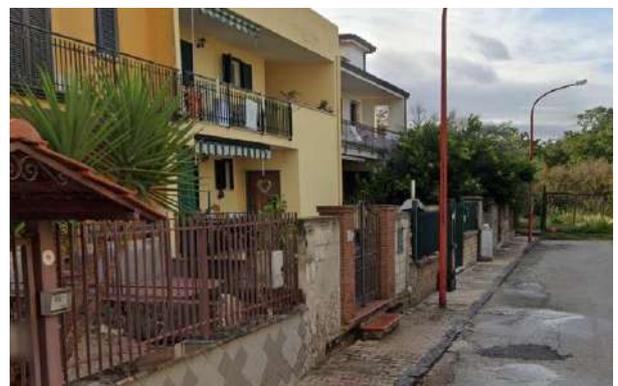
d. Via Borsellino (secondo tratto)

d. L'ultimo tratto terminale di Via Borsellino è un viale chiuso ed è lungo 43 metri. Sul lato sinistro è presente un marciapiede largo 130 cm, presenta rampe di accesso in corrispondenza dei passi carrabili. Sul lato destro è presente un marciapiede largo 130 cm e 3 punti luce ostruiscono il passaggio.

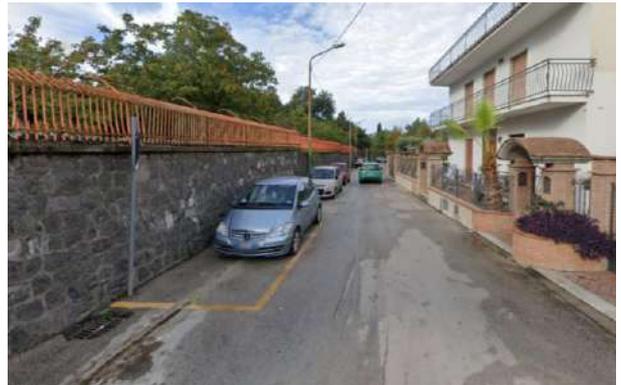
b. Via Colucci (secondo tratto)

b. Il secondo tratto, di lunghezza 85 metri circa, parte da via San Giacomo e giunge fino all'incrocio con la SS7bis, in direzione est-ovest. Lungo questo tratto non sono presenti marciapiedi e l'asfalto è particolarmente sconnesso. Uno dei lati della carreggiata è occupato dalle auto parcheggiate mentre l'altro è caratterizzato dall'accesso, tramite cancelli, alle abitazioni. Soltanto nei pressi dell'incrocio con la SS7bis si rileva la presenza di un tratto di marciapiedi, in corrispondenza del cancello d'ingresso di una proprietà privata, raccordato al marciapiede della strada statale. Questo, in pavimentazione autobloccante, presenta una piccola rampa d'accesso.

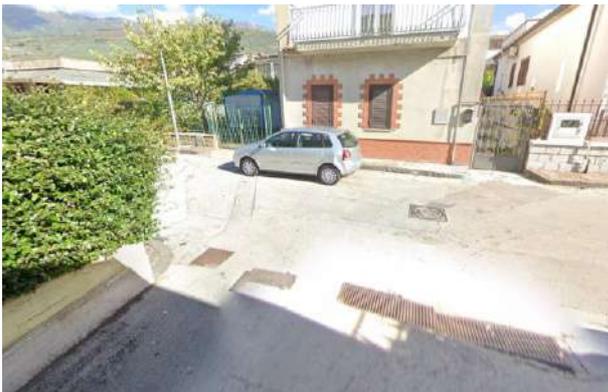
a. Via Croce (incrocio via Dante)

In particolare, il primo tratto, dall'incrocio con via Dante a quello con via SS. Apostoli, è caratterizzato da una pavimentazione in asfalto, piuttosto discontinua, e un unico marciapiede sul lato sinistro, largo appena 70 cm, che non presenta alcuna rampa d'accesso. Il secondo tratto è caratterizzato invece da una pavimentazione, molto sconnessa, in basoli che presenta anche vegetazione infestante.

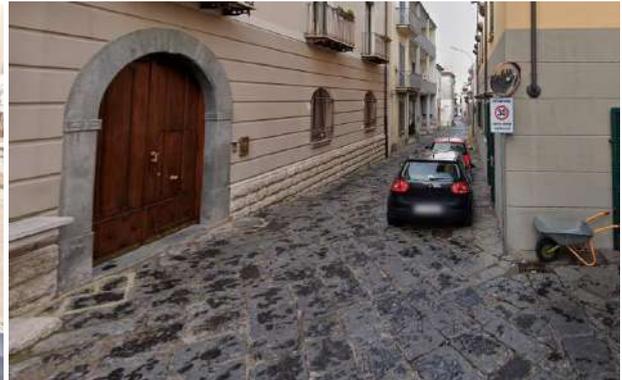
b. Via Croce

La strada presenta una discreta pendenza ed è caratterizzata da una pavimentazione piuttosto sconnessa oltre che da una quasi totale mancanza di marciapiedi.

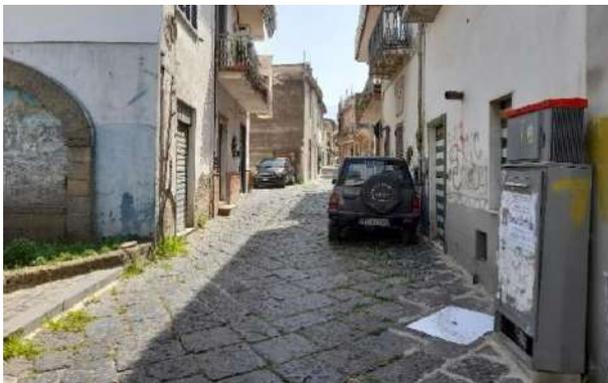
c. Via Croce

L'attraversamento pedonale nell'incrocio della strada con via SS. Apostoli risulta piuttosto pericoloso, anche a causa dell'assenza delle strisce pedonali.

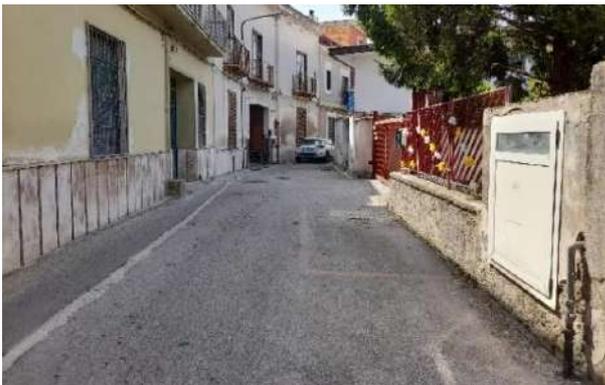
a. Via De Sanctis

Nei primi 150 metri, la pavimentazione è in asfalto e si presenta piuttosto sconnessa. Il marciapiede non è presente e le auto in sosta ostruiscono il passaggio pedonale ai lati della carreggiata.

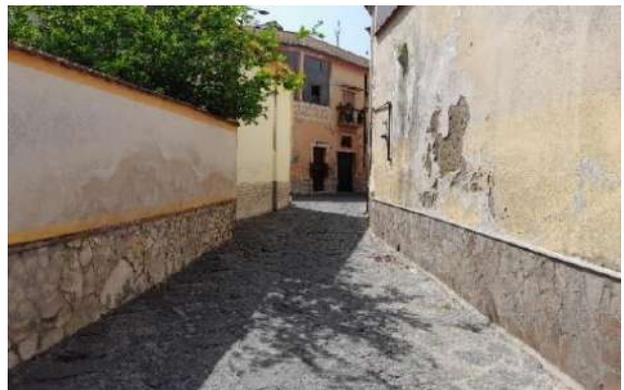
b. Via De Sanctis (incrocio via San Giacomo)

Dopo l'incrocio con via on. Boccieri, la pavimentazione cambia e si presenta in basoli, anche questi interessati da alcuni fenomeni di alterazione.

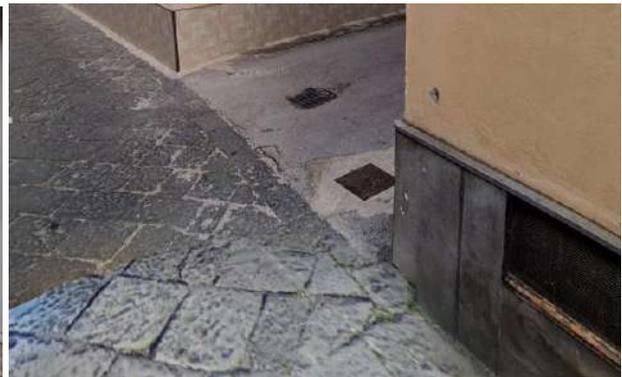
b. Via Litto (cambio pavimentazione)

b. Come secondo tratto si considera la "L" costituita dai due rami settentrionali della strada, sempre proseguendo in direzione sud-nord. Questo tratto, di lunghezza lineare circa 70 metri, è caratterizzato da pavimentazione in basoli piuttosto degradata e dalla presenza di uno slargo verde, in corrispondenza dell'accesso ad un edificio privato. L'accesso al piccolo spazio, che si intende evidenziare quale *good practice*, è garantito dalle tre rampe che raccordano lo slargo alla strada: caratterizzate da una pavimentazione autobloccante esse presentano anche dei dissuasori per i motocicli. Anche in questo secondo tratto non vi sono marciapiedi e l'illuminazione risulta piuttosto scarsa. Solo in prossimità dell'incrocio con via San Giacomo vi è un piccolo spazio con marciapiede (5x7) m dotato di rampe di risalita, utilizzato anche, tuttavia, come spazio di sosta per le auto.

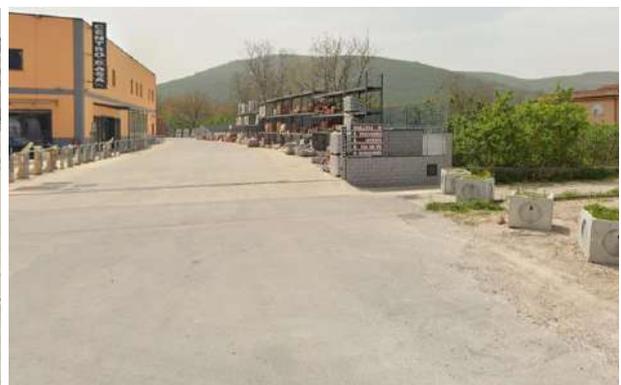
d. Via Litto (chiusura)

c. Quale terzo tratto si sceglie di considerare infine quello che, a partire dall'incrocio con la SS7bis, procede, in direzione nord-sud, per una lunghezza di circa 200 metri e una larghezza media di circa 3,50 metri. La strada, chiusa, si caratterizza per una pavimentazione in asfalto, abbastanza discontinua, e l'assenza di marciapiedi. Gli attraversamenti pedonali non sono previsti e la strada è illuminata con lampade a LED.

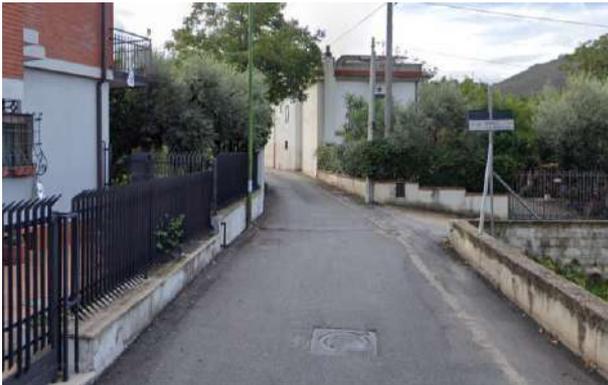
a. Via Mazzini (incrocio SS7bis)

a. Quale primo tratto si sceglie di considerare quello che, a partire dall'incrocio con la SS7bis, procede, in direzione sud, formando una Y composta da un ramo quasi verticale (che chiamiamo destro) e uno inclinato (sinistro). La lunghezza del ramo destro è di circa 100 metri, mentre quella del ramo sinistro è di circa 80 metri. Il piano carrabile di entrambi i rami è in asfalto, non particolarmente critico dal punto di vista della continuità, e non vi sono marciapiedi. In prossimità dell'incrocio tra i due rami non sono presenti strisce pedonali. Il passaggio pedonale ai lati della carreggiata risulta ostacolato dalla presenza dei lampioni e dei pali dell'elettricità.

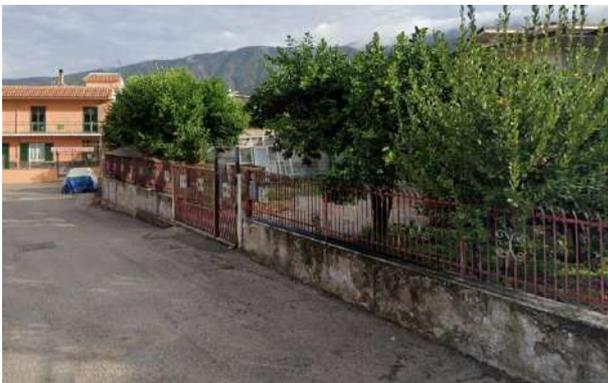
c. Via Mazzini (secondo tratto)

b. Come secondo tratto si considera la "L" rovescia che, dall'incrocio costituito dall'incontro dei due rami appena analizzati, procede in direzione est per 55 metri e poi in direzione sud per altri 60 metri. Questo tratto è caratterizzato da un piano carrabile in asfalto, piuttosto discontinuo, e l'assenza di marciapiedi. Il passaggio pedonale ai lati della carreggiata risulta ostacolato dalla presenza dei lampioni e dei pali dell'elettricità nonché dalla presenza delle auto in sosta. L'illuminazione è affidata a 4 punti luce.

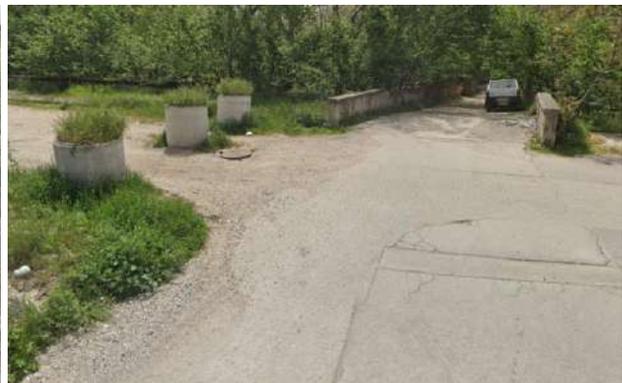
d. Via Mazzini (terzo tratto)

c. Terzo tratto è invece quello che, dall'incrocio costituito dall'incontro dei due rami appena analizzati, procede in direzione sud-ovest per una lunghezza di 100 metri. Il piano carrabile in asfalto, largo all'incirca 3 metri per la prima metà della strada, risulta particolarmente alterato e diffusa è la presenza di vegetazione. Non sono presenti marciapiedi laterali nè strisce per l'attraversamento pedonale. L'illuminazione è completamente assente. Al termine di questo tratto la via Mazzini continua in direzione ovest: questo tratto non è stato, tuttavia, analizzato in quanto esce fuori dai confini comunali.

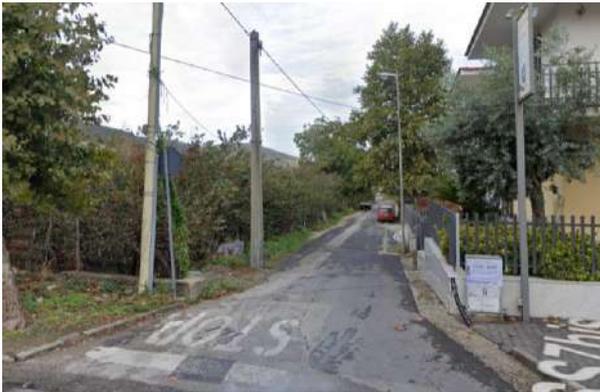
a. Via on. Bocchieri (incrocio SS7bis)

a. Il primo è quello che, partendo dalla SS7bis e procedendo in direzione ovest, giunge fino alla fine della strada. Questo tratto, interamente carrabile e lungo 250 metri, è asfaltato e particolarmente dissestato e non presenta alcun marciapiede. Sul lato sinistro, procedendo verso ovest, la strada è costeggiata da appezzamenti di terra senza alcun sistema di protezione e sicurezza per i pedoni.

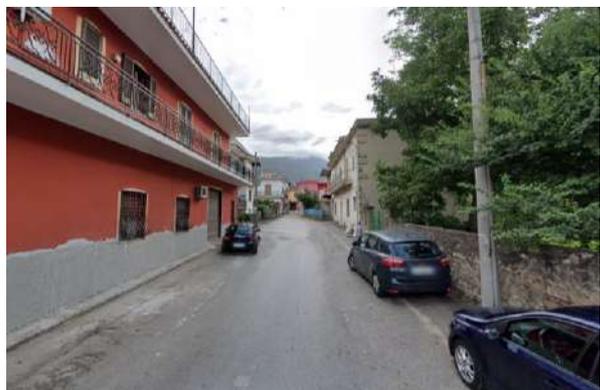
c. Via on. Bocchieri (secondo tratto)

b. Il secondo tratto è quello che parte dall'incrocio con la SS7bis e, proseguendo verso est, giunge all'incrocio con via De Sanctis. Il marciapiede è presente, a sinistra procedendo verso est, soltanto nei primi 30 metri ed ha una larghezza di soli 40 cm, che non consente il passaggio dei pedoni. Le auto in sosta rendono difficile il passaggio ai lati della carreggiata. Non vi sono strisce pedonali, neanche in prossimità degli incroci. L'asfalto del piano carrabile è particolarmente dissestato e discontinuo, soprattutto nei pressi dell'incrocio con via De Sanctis, prima del quale la strada presenta un considerevole restringimento.

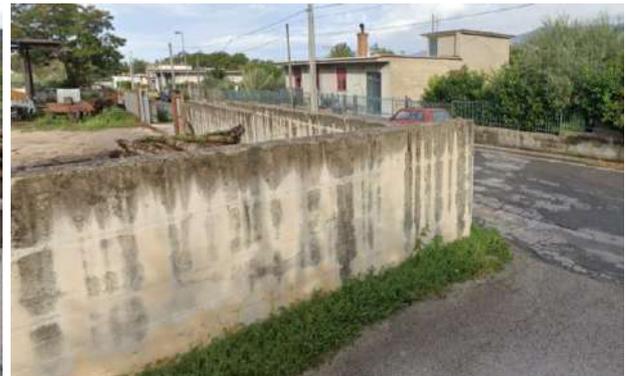
b. Via Prolung. On. Bocchieri

Lungo questa arteria non sono presenti marciapiedi e il piano, carrabile, è asfaltato. La pavimentazione risulta particolarmente discontinua, oltre che affetta da diffusi fenomeni di alterazione, tra cui la presenza di vegetazione ai lati della carreggiata. Il passaggio pedonale ai lati della carreggiata risulta poco sicuro, anche a causa della presenza di alcuni accessi carrabili privati, ed ostacolato dalla presenza delle auto in sosta. Non è prevista illuminazione pubblica.

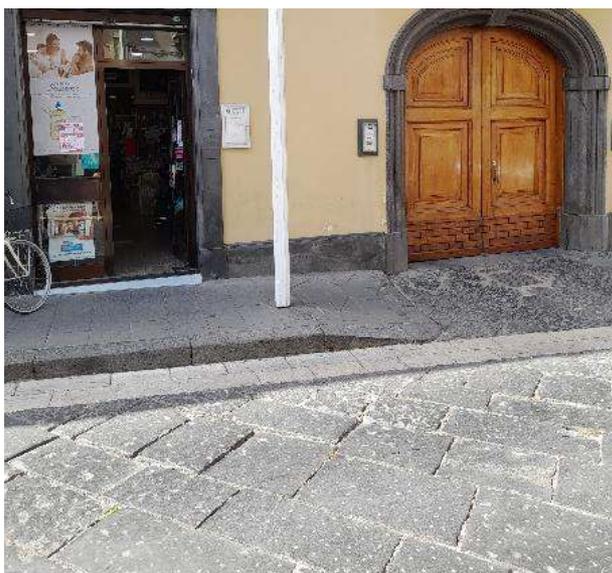
a. Via Roma (passaggio ostruito)

Il piano carrabile è interamente coperto da basoli, mentre i due marciapiedi laterali sono in blocchi autobloccanti. I marciapiedi, dotati di rampe di risalita in corrispondenza di ciascun accesso carrabile agli edifici privati, hanno larghezza 2 metri circa; procedendo in direzione est-ovest, il marciapiede di sinistra presenta una scansione ritmica di dissuasori che, posti al centro del percorso, ostruiscono parzialmente il passaggio. Sul bordo esterno del marciapiede sono presenti panchine e fioriere. Alla data dei sopralluoghi (19/07/23 e 05/09/23) i pali delle luminarie ostruiscono il passaggio agevole su entrambi i marciapiedi. Per i primi 30 metri, il marciapiede posto di fronte al Municipio ha una larghezza di 70 cm, che non consente il passaggio agevole di due pedoni contemporaneamente, impedito anche dalla presenza di un palo recante indicazione di sosta per acquisto farmaci.

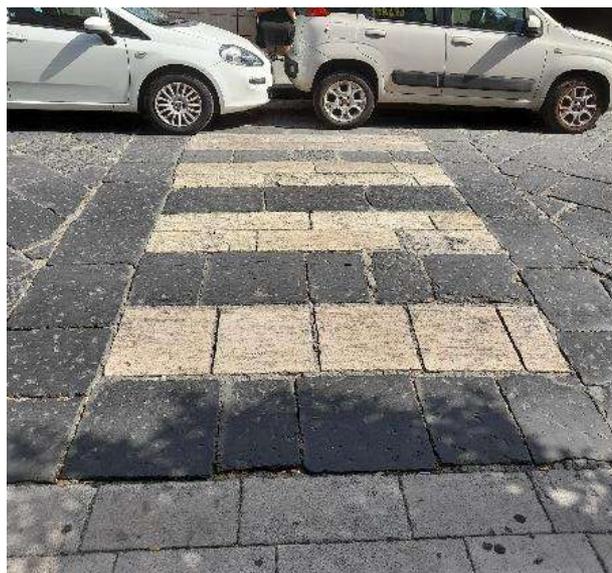
b. Via Roma (attraversamento)

L'attraversamento pedonale è garantito dalla presenza di strisce pedonali rialzate (n. 3 attraversamenti), alcune delle quali particolarmente sconnesse. La corretta illuminazione è garantita dalla presenza di lampioni con lampade tipo LED.

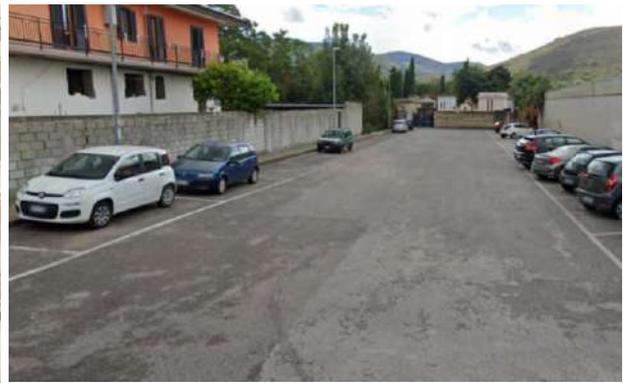
b. Via Roma (parcheggio)

Da rilevare la presenza, lungo la strada, precisamente a circa 60 m dall'incrocio con la SS7bis, dell'ingresso del cimitero comunale; accanto all'ingresso vi è anche un ampio spazio (7x30) m adibito a parcheggio. Superato il cimitero, il passaggio pedonale risulta ancora più pericoloso e scomodo, con la presenza di reti a maglia in acciaio usate come recinzione per i terreni circostanti e la presenza di diversi accessi carrabili privati. Sulla destra, procedendo in direzione sud-ovest, il passaggio è anche ostruito dalla presenza dei lampioni.

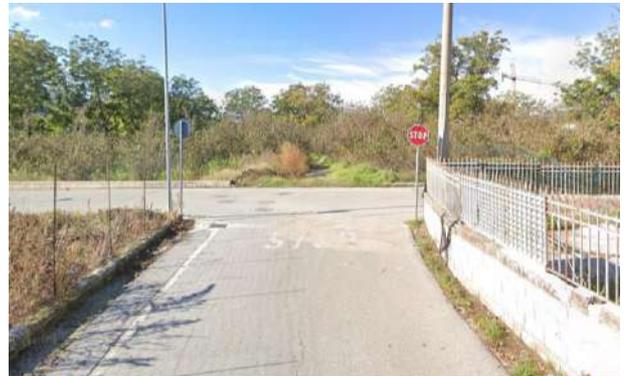
d. Via Roma (incrocio secondo e terzo tratto)

b. Il secondo tratto, così come il terzo, sono situati, invece, nell'area a sud del tratto orizzontale della SS7bis. In particolare, il secondo tratto è costituito da un'arteria che, partendo proprio dalla SS7bis, percorre circa 220 m in direzione sud-ovest, giungendo nel punto di incrocio con il terzo tratto della strada, che invece corre in direzione nord-sud. Si tratta di un'arteria carrabile, con piano in asfalto molto discontinuo ed alterato, lungo la quale risultano totalmente assenti i marciapiedi per il passaggio comodo e sicuro dei pedoni.

Sono assenti le strisce pedonali, necessarie soprattutto in prossimità degli incroci.

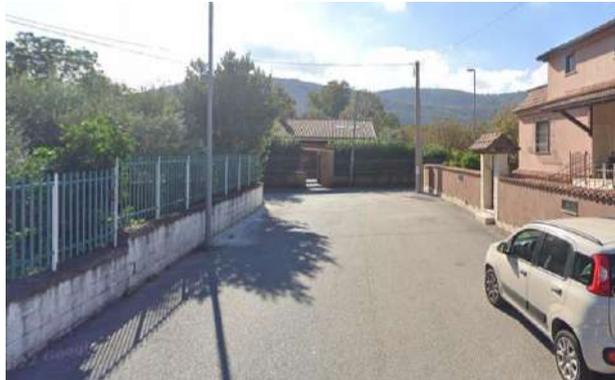
d. Via Roma (incrocio via on. Bocchieri)

Dopo 230 m, sulla destra della strada (procedendo verso sud), si apre il ramo secondario, a forma di L rovesciata: esso è caratterizzato da un piano in asfalto fortemente discontinuo ed alterato, di larghezza media 2 m, e dall'assenza di illuminazione.

Sono assenti le strisce pedonali, necessarie soprattutto in prossimità degli incroci.

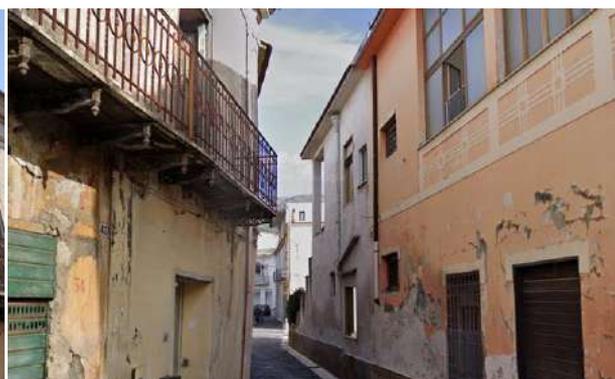
b. Via San Giacomo (inizio terzo tratto)

c. Il terzo tratto, di lunghezza 200 metri, giunge fino all'incrocio della strada con via Roma, superando anche un dislivello dolce. La pavimentazione di questo tratto è un basolato, caratterizzato da fenomeni di degradazione abbastanza critici e fenomeni di alterazione che ne aumentano la scivolosità, a cui lati corrono due file di blocchi autobloccanti di colore bianco. Non sono presenti marciapiedi e l'illuminazione è affidata tre soli punti luce. Particolarmente critico risulta lo slargo in corrispondenza della cappella dedicata al santo.

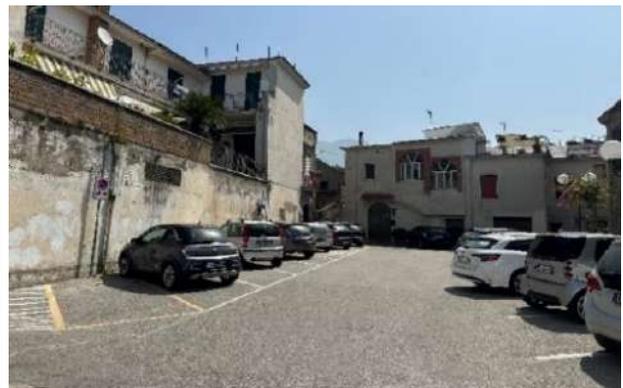
b. Via SS. Apostoli (parcheggio)

b. Il secondo tratto, caratterizzato da una pavimentazione in basoli piuttosto discontinua e alterata, corre per una lunghezza di circa 120 metri, fino all'apertura di un piazzale (8x13) m, a destra proseguendo in direzione nord, poco dopo la chiesa dedicata agli Apostoli. La pavimentazione cambia sia nello slargo triangolare davanti alla chiesa, con dei basoli di diverso colore e dimensione anch'essi piuttosto degradati, sia nel piazzale adibito a parcheggio, ricoperto interamente di asfalto ad eccezione di una striscia di basoli lungo il fianco laterale del palazzo. Non sono presenti marciapiedi e il passaggio risulta spesso ostruito dalle auto in sosta, presenti anche nello slargo antistante alla chiesa, dove risultano anche tre archetti parapetonali. Nel parcheggio sono previsti due posti auto dedicati a persone disabili; i lampioni sono installati nel parcheggio sono due (ognuno con tre lampade).

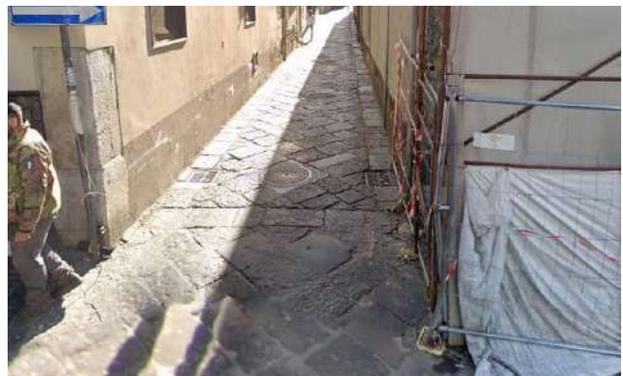
d. Via SS. Apostoli (incrocio via Roma)

c. Il terzo tratto, coprendo una distanza di circa 120 metri, giunge fino all'incrocio con via Roma. In molti punti la larghezza della strada si mantiene sotto i 2 metri, rendendo difficile il passaggio in sicurezza dei pedoni e delle auto. La pavimentazione in basoli è caratterizzata da diversi fenomeni di alterazione e degrado. Sono presenti diversi attraversamenti pedonali in rilievo, di cui alcuni in cattivo stato di conservazione e, dunque, poco visibili. Sono 4 i punti luce installati in questo tratto.

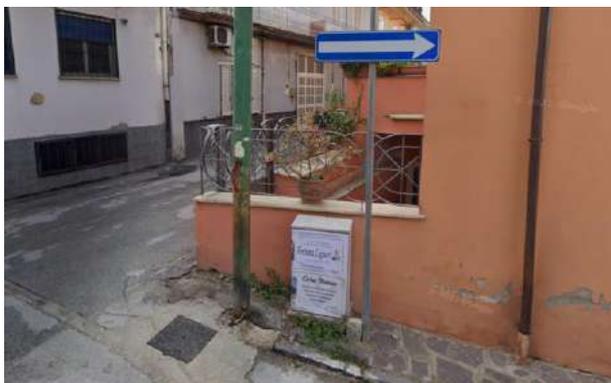
c. Via Turati (passaggio ostruito)

Via Turati, parallela di Via Treves a sud, si snoda per una lunghezza di 70 metri, congiungendo, indirezione ovest-est, via San Giacomo con via Nicola Litto. La strada, interamente carrabile, si sviluppa in pendenza per una larghezza media di circa 3 metri. Sono presenti marciapiedi laterali, di larghezza 60 cm, i quali non presentano rampe di risalita e risultano avere una pavimentazione in porfido piuttosto sconnessa e degradata in più punti. In corrispondenza degli accessi carrabili alle abitazioni sono presenti delle rampe in porfido che ostruiscono il passaggio pedonale e non assicurano condizioni di sicurezza. Il passaggio lungo i marciapiedi risulta anche ostruito, in corrispondenza dell'imbocco di via Litto, dalla presenza di un lampione ed un cartello stradale, montati sul marciapiede sud; a circa metà della strada, dalla presenza di un lampione; all'incrocio con via San Giacomo, dalla presenza di due cartelli stradali, uno per ogni marciapiede.
