BAIANO ACCESSIBILE

Piano di Eliminazione delle Barriere Architettoniche

RILIEVO DELLE CRITICITÀ - AMBITO 4

R3.4

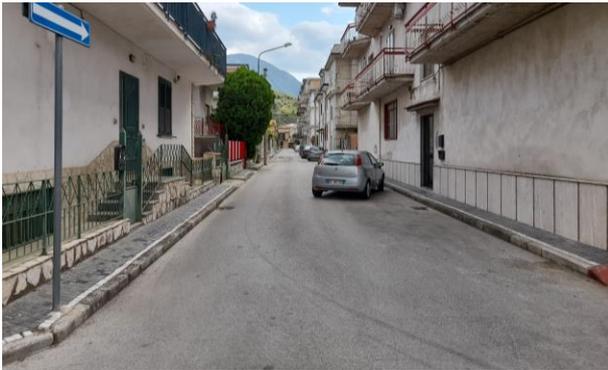
a. Via Bellini (incrocio via Paganini)

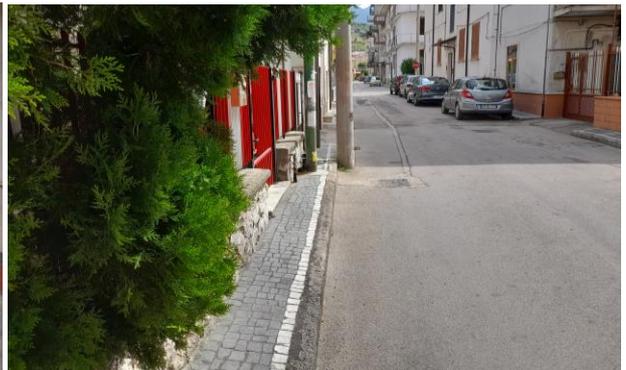
b. Via Bellini (passaggio ostruito)

La pavimentazione dei marciapiedi è caratterizzata da diffusi fenomeni di alterazione, tra cui la presenza di vegetazione. All'imbocco occidentale della strada, il passaggio pedonale risulta essere ostruito dalla presenza di un cartello per la segnaletica stradale sul marciapiede di sinistra (procedendo verso est); dopo circa 35 metri, esso è ostruito, sullo stesso marciapiede, da un lampione e un palo dell'elettricità. Anche dopo l'incrocio con via Verdi, il passaggio sul marciapiede di sinistra è ostruito da un altro cartello per la segnaletica stradale e tre lampioni.

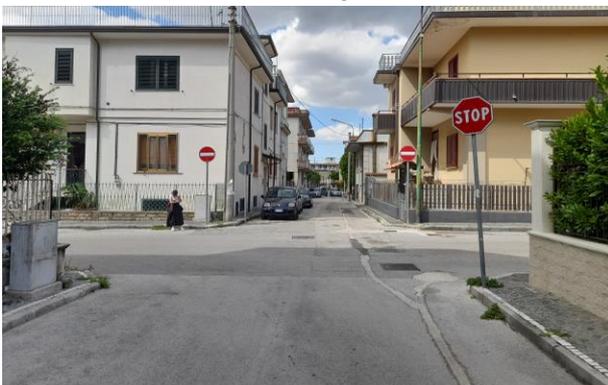
c. Via Bellini (incrocio via Verdi)

L'arteria risulta leggermente in pendenza. Sono assenti le strisce pedonali, necessarie soprattutto in corrispondenza degli incroci.

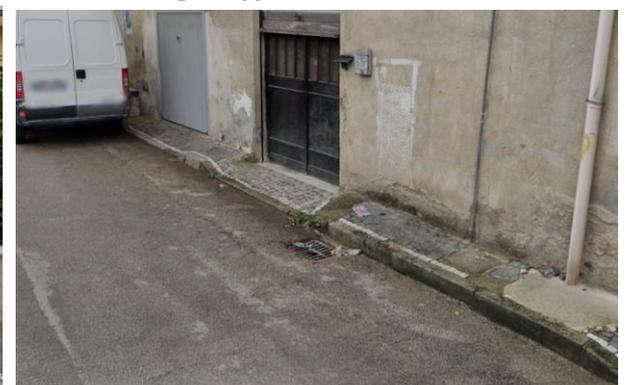
d. Via Bellini (pavimentazione)

La pavimentazione del piano carrabile in asfalto risulta, lungo tutto il tratto, molto alterata e discontinua. I due marciapiedi ai lati della carreggiata, entrambi in cubetti di porfido, sono piuttosto stretti (60 cm) e non presentano rampe di risalita che ne agevolino la fruizione, soprattutto in corrispondenza degli accessi privati, dove sono in più punti presenti colate di cemento utilizzate come rampe. Il passaggio pedonale sul lato destro (procedendo verso est) risulta ostacolato anche dalla presenza delle auto in sosta a lato della carreggiata.

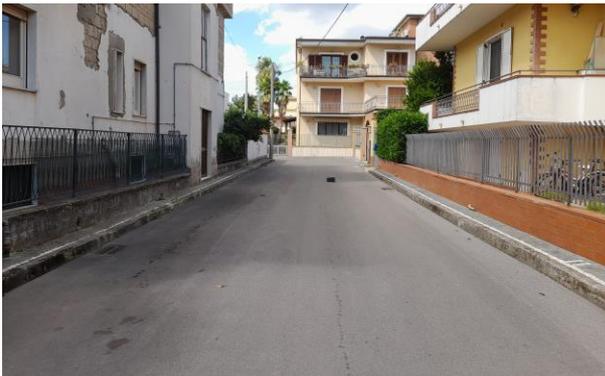
a. Via Boito (incrocio via Paganini)

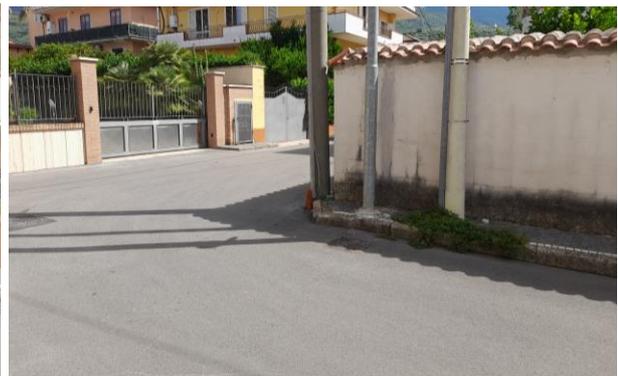
b. Via Boito (passaggio ostruito)

Il piano stradale è interamente in asfalto, caratterizzato da una diffusa discontinuità. Lateralmente alla carreggiata corrono due marciapiedi in cubetti di porfido, particolarmente stretti (50 cm) e caratterizzati anch'essi da forte discontinuità e diversi fenomeni di alterazione: il passaggio pedonale è scomodo, nonché ostacolato dalla presenza, in più punti, di pali dell'elettricità, lampioni ed anche alcuni arredi urbani posti in corrispondenza del civico 19, nel secondo tratto orizzontale della strada, che impediscono completamente il passaggio. In nessun punto sono presenti rampe di risalita.

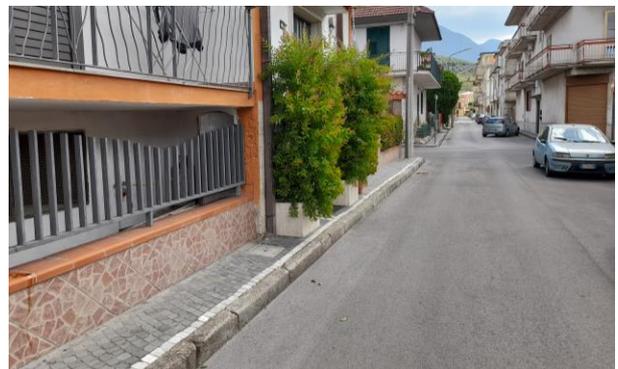
d. Via Boito (passaggio ostruito)

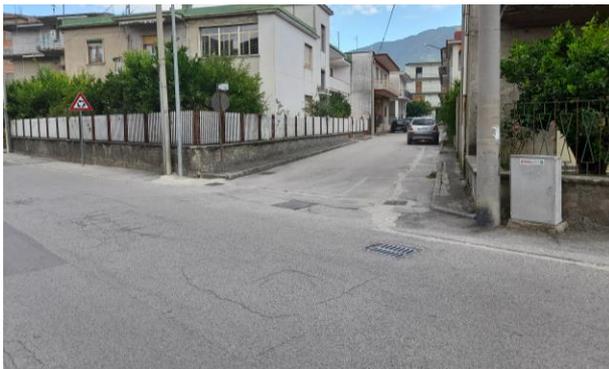
a. Via Cilea (incrocio via Lippiello)

Fin dall'imbocco occidentale della strada, il passaggio pedonale sul marciapiede di sinistra (procedendo verso nord) risulta ostruito da un cartello della segnaletica stradale; la larghezza dei due marciapiedi laterali, che sono in grezzo lungo tutto il tratto, è di circa 60 cm e non risulta dunque sufficiente a garantire il passaggio comodo e sicuro di due pedoni. In nessun punto inoltre i marciapiedi presentano rampe di risalita che ne facilitino la fruizione; il piano è anzi pieno di dislivelli a causa della presenza di numerosi accessi privati, risolti tramite interruzione del marciapiede.

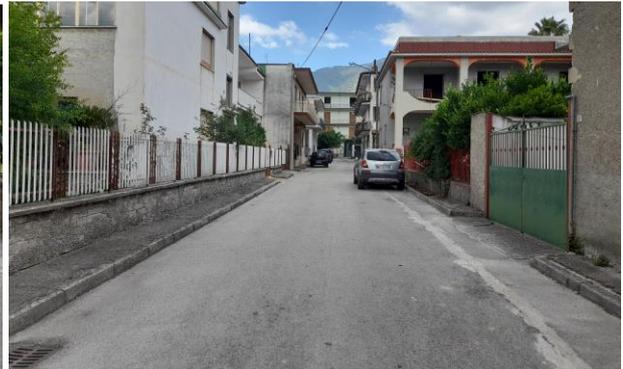
b. Via Cilea (marciapiedi)

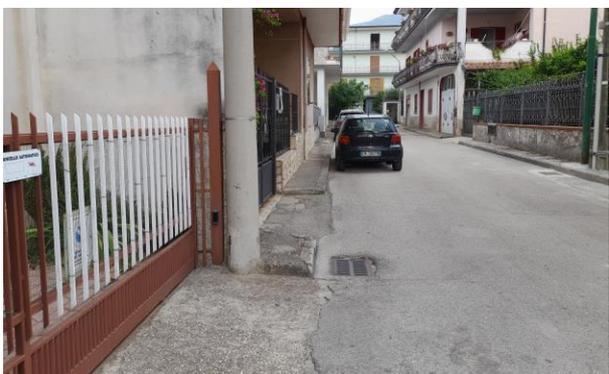
c. Via Cilea (marciapiede)

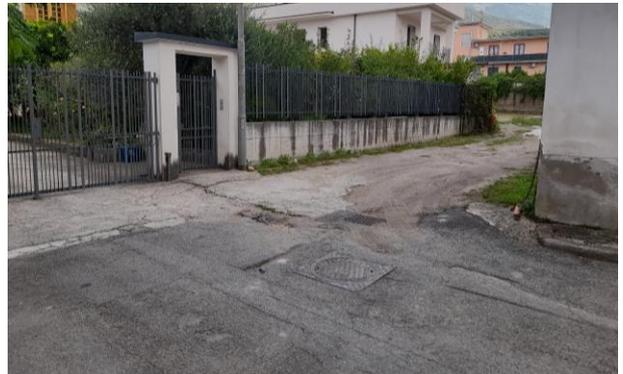
d. Via Cilea (chiusura)

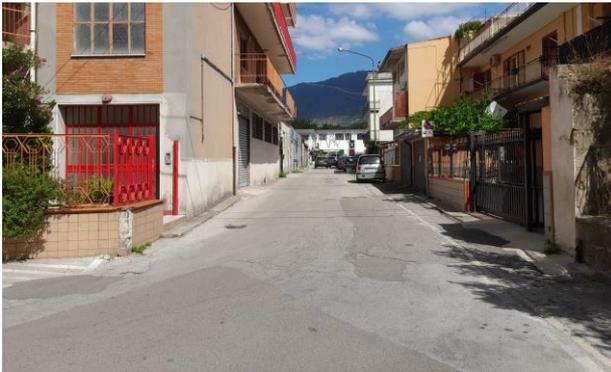
a. Via Donizetti (incrocio via Lippiello)

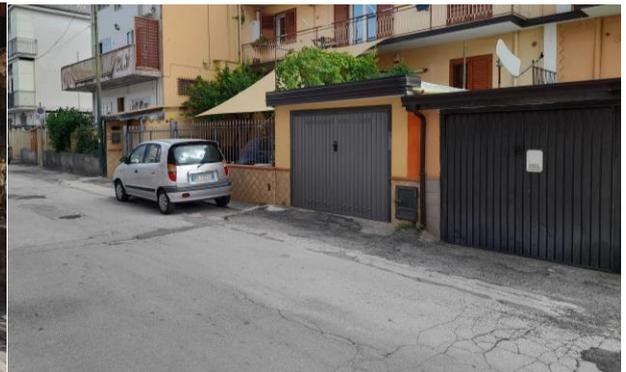
b. Via Donizetti (assenza marciapiedi)

La strada è interamente carrabile e in asfalto; non sono presenti marciapiedi laterali. Il passaggio dei pedoni è dunque molto scomodo e poco sicuro, considerando anche la presenza delle auto in sosta ai lati della carreggiata, nonché di una serie di accessi carrabili privati. La pavimentazione è molto discontinua e presenta anche alcuni cambi di livello, a causa dell'alterazione dell'asfalto e della presenza di alcune rampe di accesso alle abitazioni. Non sono presenti strisce pedonali, necessarie soprattutto nei pressi dell'incrocio con via Lippiello.

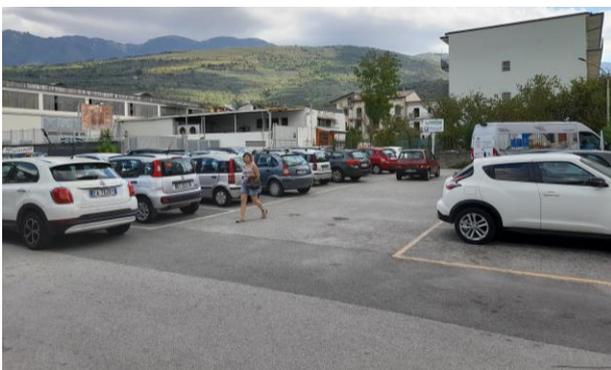
c. Via Donizetti (parcheggio)

Via Gaetano Donizetti è una strada della parte alta del comune di Baiano, lunga all'incirca 80 metri; essa si sviluppa in direzione sud-nord, congiungendo via Lippiello alla parallela via Giordano. A circa 25 metri dalla fine della strada, sul lato destro - procedendo verso nord - si apre uno spiazzo utilizzato come parcheggio (25x30) m, dove sono previsti due stalli dedicati agli utenti con disabilità.

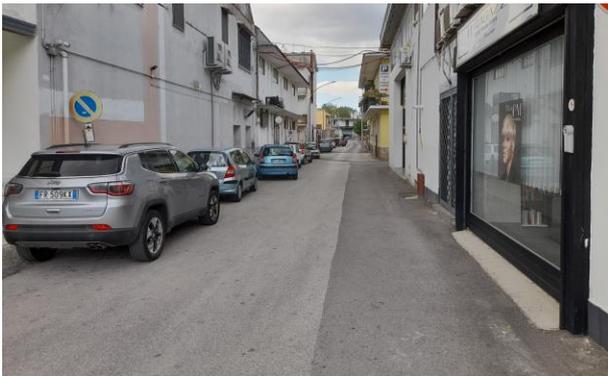
a. Via Giordano (incrocio via Donizetti)

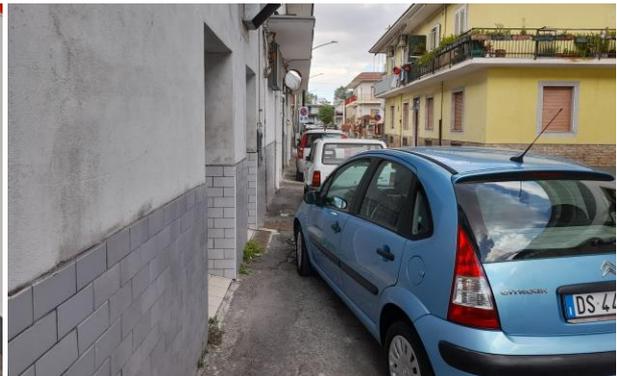
b. Via Giordano (passaggio ostruito)

Dopo l'incrocio, la situazione risulta ancor più critica, sia per le condizioni del piano in asfalto che per la presenza di un parcheggio a pettine sul lato sinistro della carreggiata che impedisce il passaggio pedonale. Anche dal lato opposto, a causa dei molti accessi carrabili privati, della presenza di ostacoli (pali dell'elettricità, cassette elettriche), il passaggio risulta ostacolato e poco comodo.

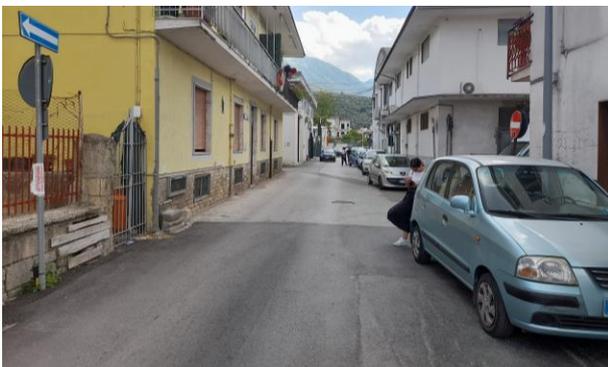
c. Via Giordano (incrocio via Lippiello)

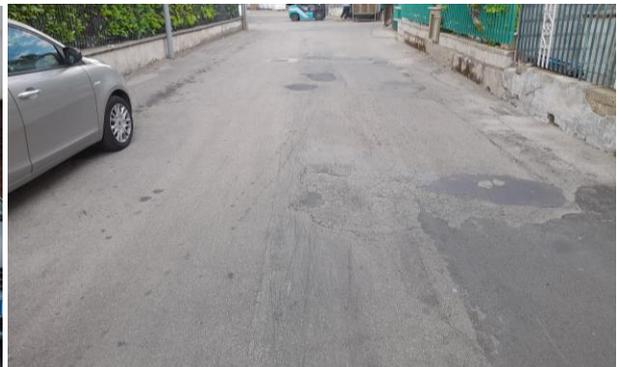
d. Via Giordano (asfalto)

Il piano stradale è interamente in asfalto, caratterizzato da una diffusa discontinuità e non presenta marciapiedi laterali. Il passaggio pedonale risulta particolarmente difficile, oltre che poco sicuro, considerando il passaggio carrabile, la presenza delle auto in sosta sul lato sinistro della carreggiata (procedendo verso ovest), nonché lo stato di alterazione del piano di calpestio in asfalto, che costituisce una vera e propria criticità. L'incrocio con via Lippiello non presenta strisce pedonali che facilitino l'attraversamento.

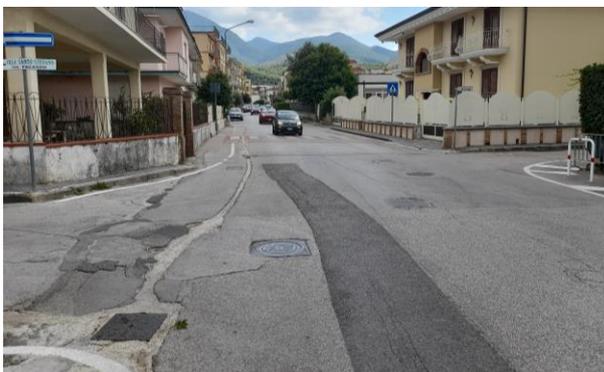
c. Via Lippiello (incrocio critico)

La strada incrocia molte arterie trasversali, sia da nord che da sud, e, nei pressi di tutti gli incroci, si generano situazioni di criticità, legate, specialmente, all'assenza delle strisce pedonali.

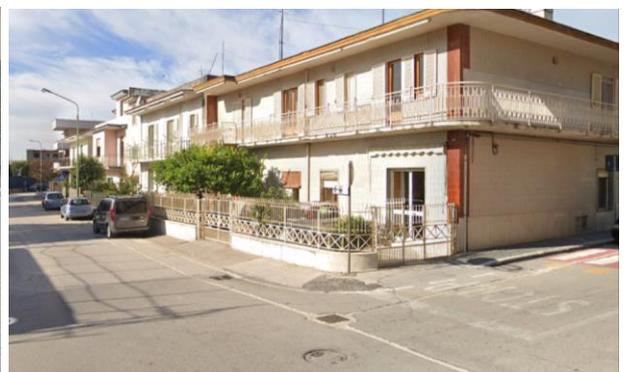
d. Via Lippiello (incrocio via Verdi)

In questo tratto di strada i marciapiedi risultano, invece, presenti. In particolare, fino all'incrocio con via Verdi-via Scafuri, il marciapiede è presente solo sul lato destro (procedendo verso est): esso è in porfido, non supera in nessun punto la larghezza di 80 cm, consentendo il passaggio di un solo pedone alla volta, e presenta rampe di risalita in corrispondenza degli accessi carrabili privati. La presenza delle auto in sosta costituisce un elemento di criticità. In questo tratto vi sono due attraversamenti pedonali: uno a raso, poco visibile, e l'altro in rilievo.

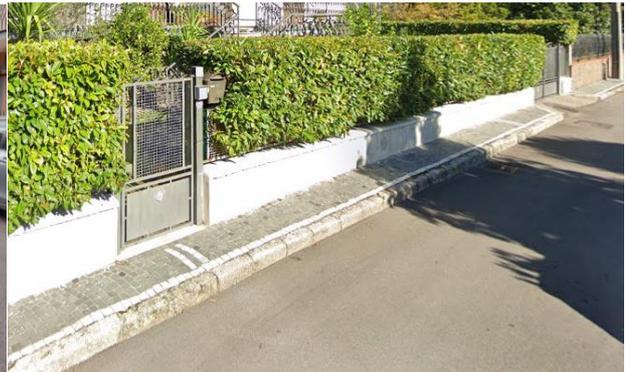
b. Via Mercadante (marciapiede stretto)

Il piano carrabile della strada è in asfalto e presenta discontinuità e fenomeni di alterazione; i marciapiedi laterali, in cubetti di porfido, sono molto stretti (50 cm) oltre che sprovvisti di rampe di risalita.

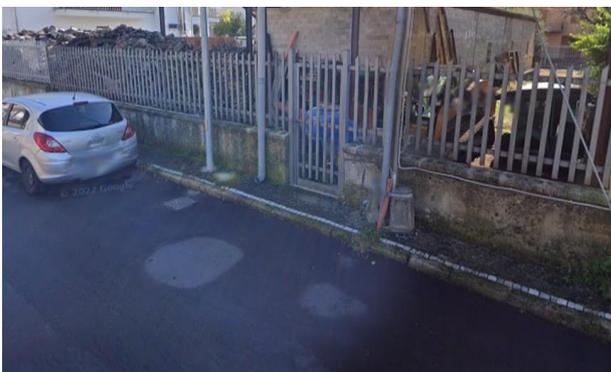
c. Via Mercadante (passaggio ostruito)

All'imbocco occidentale della strada, il passaggio sul marciapiede di sinistra (procedendo verso nord) risulta ostruito da un cartello della segnaletica stradale, mentre quello sul marciapiede di destra lo è a causa della presenza di un palo dell'elettricità, proprio nel punto di raccordo del marciapiede di questa strada con quello di via Paganini. Dopo circa trenta metri, il passaggio su entrambi i marciapiedi è ostacolato da un lampione e due pali dell'elettricità

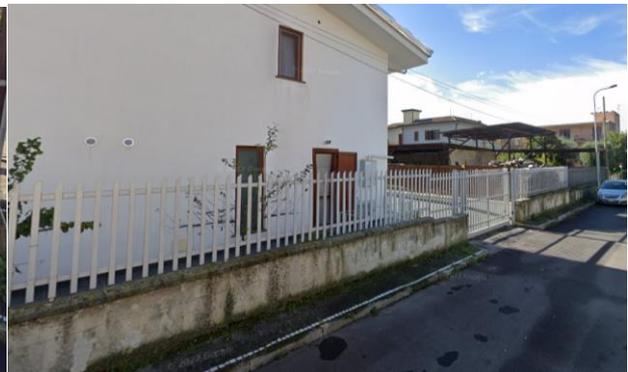
d. Via Mercadante (pavimentazione)

Gli accessi carrabili alle abitazioni, e le rampe in cemento poste in corrispondenza di essi, rappresentano un elemento di criticità, dal momento che rendono discontinuo il piano su cui avviene il passaggio dei pedoni. L'illuminazione della strada, che risulta insufficiente, è affidata a 3 punti luce. Non sono presenti strisce pedonali (verificare).

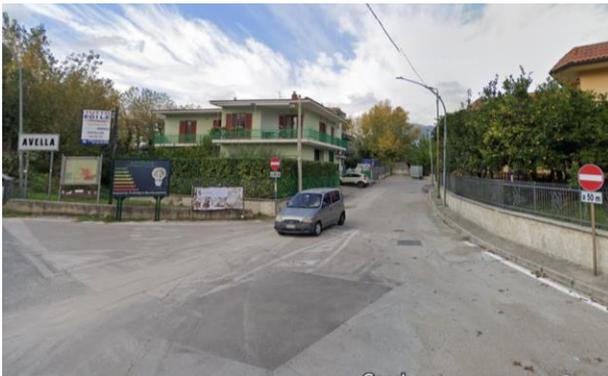
a. Via Pace (incrocio SP80)

L'incrocio con la SP80 risulta particolarmente critico, dal momento che non vi sono strisce pedonali che garantiscano l'attraversamento sicuro e che i marciapiedi non sono presenti da ogni lato. In particolare, all'imbocco di via Pace da quest'incrocio, il marciapiede è presente solo sul lato destro (procedendo in direzione nord-ovest): esso è in grezzo, molto stretto (50 cm) e il passaggio su di esso risulta comunque ostruito dalla presenza di due lampioni. In corrispondenza del civico 2 il marciapiede si interrompe per far posto ad una rampa carrabile in cemento, che costituisce un elemento di discontinuità ed un ostacolo al passaggio comodo e sicuro dei pedoni.

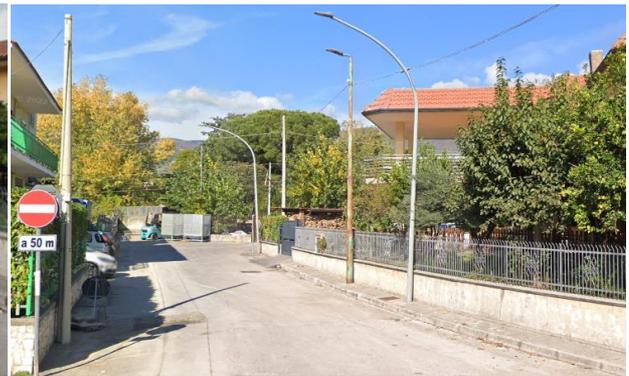
b. Via Pace (marciapiede)

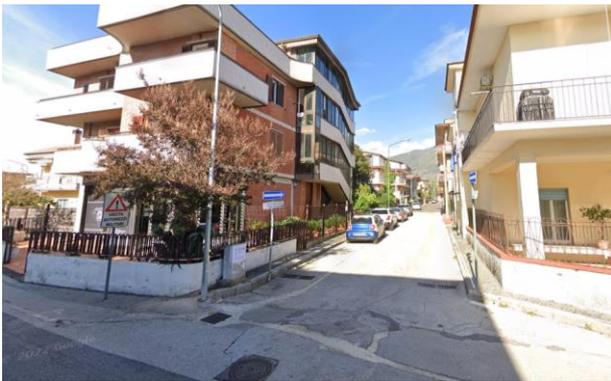
a. Via Paganini (incrocio via Lippiello)

Partendo da sud, l'incrocio di via Paganini con via Lippiello, che avviene in piano, è caratterizzato dall'assenza di strisce pedonali e dalla presenza di due marciapiedi molto stretti ai lati della carreggiata, che impediscono il passaggio contemporaneo di due pedoni. Da questo punto e fino all'incrocio con via Bellini, dunque per circa 45 metri, i marciapiedi, in cubetti di porfido, risultano molto stretti. (70 cm).

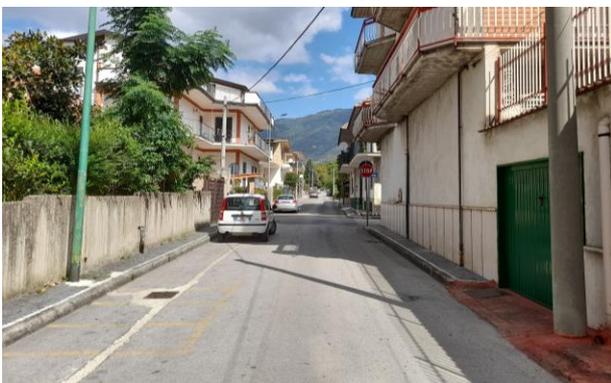
c. Via Paganini (passaggio ostruito)

Superato l'incrocio con via Rossini, anch'esso critico data l'assenza delle strisce pedonali, il passaggio sul marciapiede di sinistra risulta immediatamente ostruito dalla presenza di un lampione e un palo dell'elettricità; la situazione dei marciapiedi è la medesima dei tratti precedenti. In corrispondenza, poi, dell'incrocio con via Mercadante, il marciapiede di destra si interrompe, mentre quello di sinistra, superato un accesso privato, si restringe ulteriormente, divenendo difficilmente fruibile, anche a causa della auto in sosta lungo la carreggiata. L'ultimo tratto della strada, che conduce ad un cancello di accesso ad un'abitazione privata, presenta i marciapiedi, sempre in porfido, solo per i primi 10 metri (a sinistra) e 15 metri (a destra).

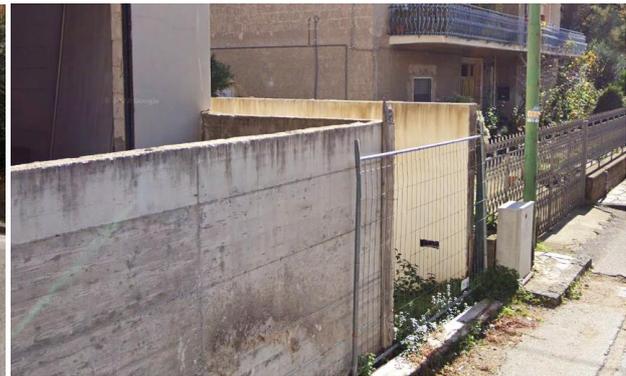
b. Via Ponchielli (passaggio ostruito)

All'imbocco settentrionale della strada, il passaggio sui marciapiedi è ostruito a sinistra (procedendo verso sud) da un cartello stradale e un palo della luce e a destra da un altro cartello stradale. La larghezza dei marciapiedi non consente il passaggio contemporaneo in sicurezza di due pedoni (70 cm), ostacolato anche dalla presenza delle auto in sosta lungo la carreggiata. In corrispondenza degli accessi privati il marciapiede si interrompe e non sono previste rampe di risalita.

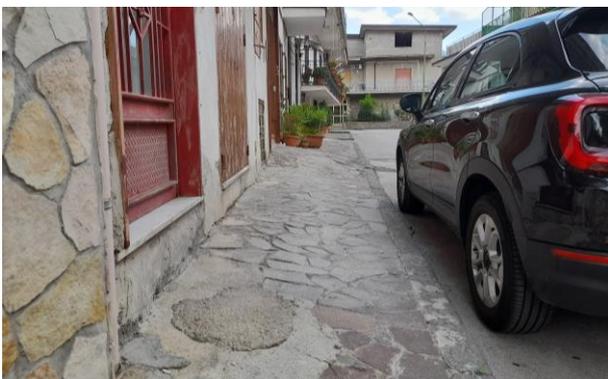
c. Via Ponchielli (pavimentazione)

Lo stato delle pavimentazioni, soprattutto per il tratto verticale, è piuttosto critico: l'asfalto del piano carrabile è molto alterato, così come pure i cubetti di porfido che costituiscono i marciapiedi, che risultano molto sconnessi e alterati soprattutto per la presenza di vegetazione.

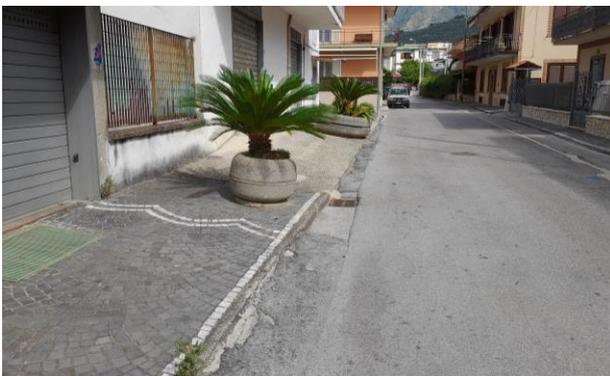
c. Via Puccini (passaggio ostruito)

Dopo 25 metri, a destra il marciapiede si allarga, raggiungendo la dimensione di circa 2,30 m ma il passaggio risulta ostruito dalla presenza, al centro del percorso, di due grandi fioriere. La presenza, poi, di due autorimesse private sullo stesso lato rende poco sicuro il passaggio pedonale. Nello stesso tratto, sul lato opposto, un lampione, un palo dell'elettricità e una cassetta ostruiscono il passaggio sul marciapiede già stretto.

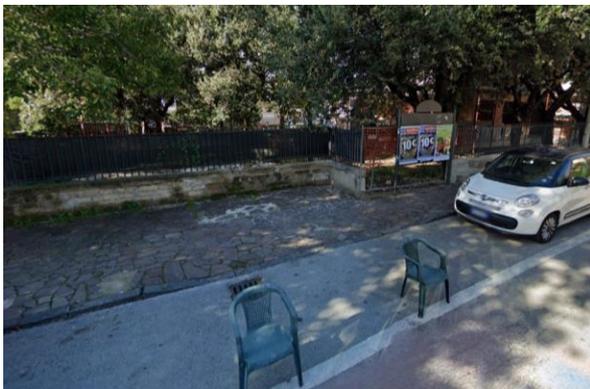
c. Via Scafuri (marciapiedi)

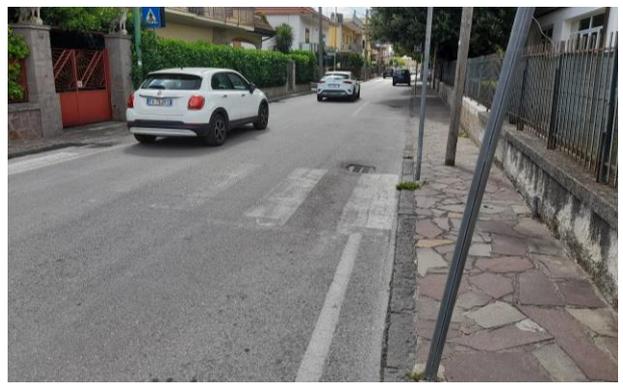
d. Via Scafuri (strisce poco visibili)

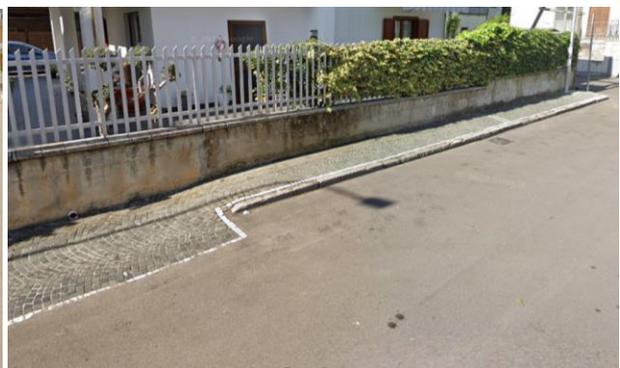
d. Via Verdi (marciapiede)
