Comune di Baiano

BAIANO ACCESSIBILE

Piano di Eliminazione delle Barriere Architettoniche

RILIEVO DELLE CRITICITÀ - AMBITO 2

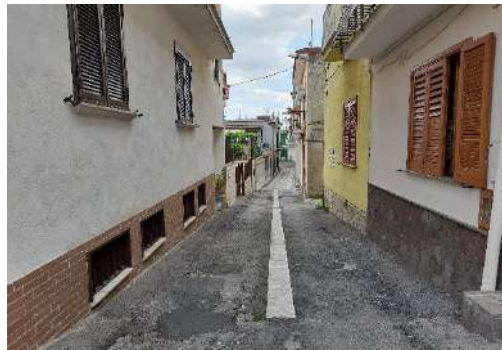
d. Via Gesù e Maria (pavimentazione primo tratto)

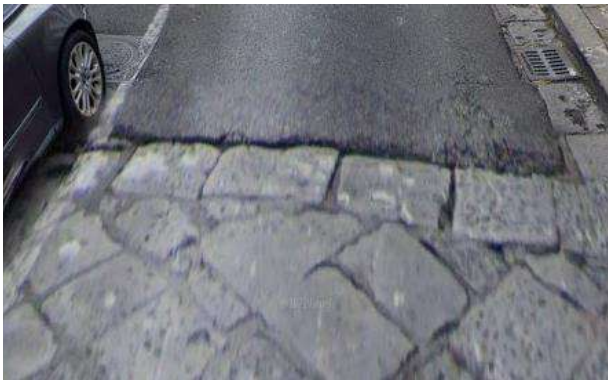
a. Via Libertà (cambio pavimentazione)

b. Quale secondo tratto si considera, invece, quello che, a partire dal già rilevato cambio di pavimentazione del piano stradale, scende verso sud per raggiungere la SS7bis. La pavimentazione di questo tratto è in asfalto e sui laterali sono presenti marciapiedi in porfido con una larghezza che va da un minimo di 1,20 a un massimo di 2 metri. In corrispondenza degli accessi privati sono presenti rampe di risalita ma, in alcuni casi, i cordoli che corrono lateralmente al porfido costituiscono un pericolo al passaggio comodo e sicuro dei pedoni, soprattutto di quelli con impedita o ridotta capacità motoria, oltre che con disabilità di carattere sensoriale; in questo senso anche i dissuasori montati sui marciapiedi in corrispondenza delle rampe possono rappresentare un ostacolo. Non sono presenti strisce pedonali.

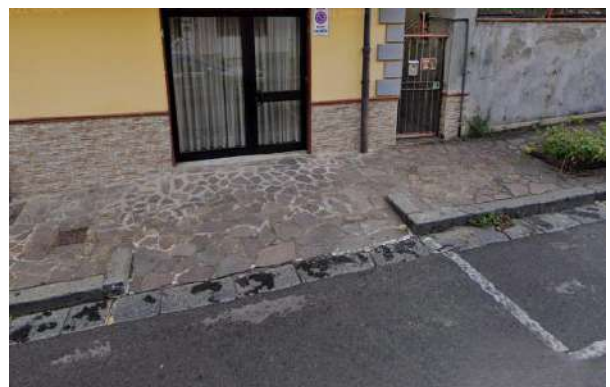
b. Via Libertà (marciapiede con rampa)

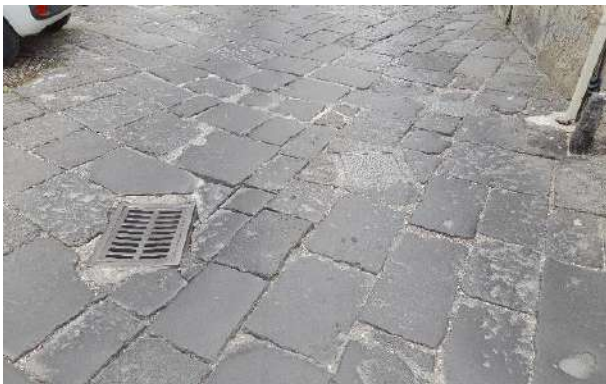
c. Via Malta (pavimentazione)

a. Il primo tratto, procedendo da nord a sud, si genera dall'incrocio con via Libertà e percorre una distanza di circa 150 metri, raggiungendo il punto in cui la pavimentazione in basoli viene sostituita da un manto in asfalto. In questo tratto, caratterizzato da una leggera pendenza e da una larghezza media di circa 2 metri, non sono presenti marciapiedi e la pavimentazione in basoli risulta piuttosto alterata e discontinua, oltre che particolarmente scivolosa, costituendo un pericolo per il passaggio pedonale comodo e sicuro. Le auto in sosta al lato della carreggiata, nei pressi dello slargo a sud del tratto, costituiscono un ulteriore ostacolo al passaggio pedonale laterale alla carreggiata.

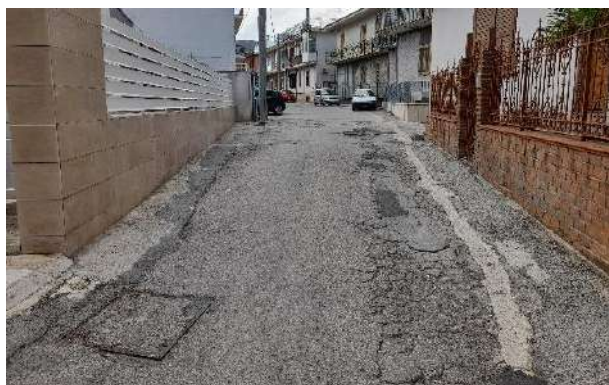
a. Via Malta (pavimentazione)

b. Il secondo tratto è quello che, procedendo da nord a sud, parte dal rilevato cambio di pavimentazione e raggiunge la SS7bis dopo aver percorso una distanza di circa 250 metri. La pavimentazione di questo tratto è in asfalto e sui laterali sono presenti, dopo i primi 40 metri di strada, due marciapiedi parzialmente pavimentati con una larghezza che va da un minimo di 40 cm a un massimo di 1 metro. In corrispondenza degli accessi privati il piano dei marciapiedi si interrompe nella gran parte dei casi per far posto a una rampa di risalita trasversale: questa situazione costituisce un pericolo al passaggio comodo e sicuro dei pedoni, soprattutto di quelli con impedita o ridotta capacità motoria, oltre che con disabilità di carattere sensoriale. In corrispondenza degli incroci il marciapiede è ostruito dalla presenza dei pali della segnaletica stradale, dei pali dell'elettricità o dei lampioni.

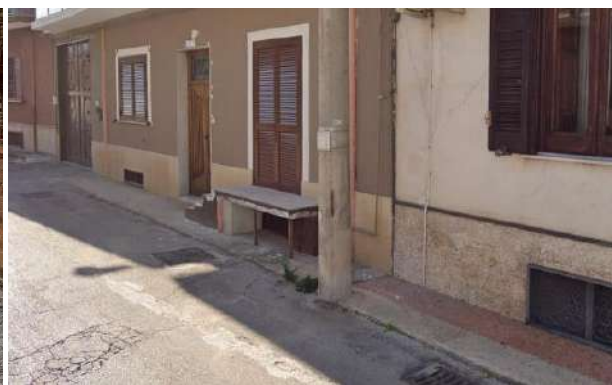
b. Via Malta (passaggio ostruito)

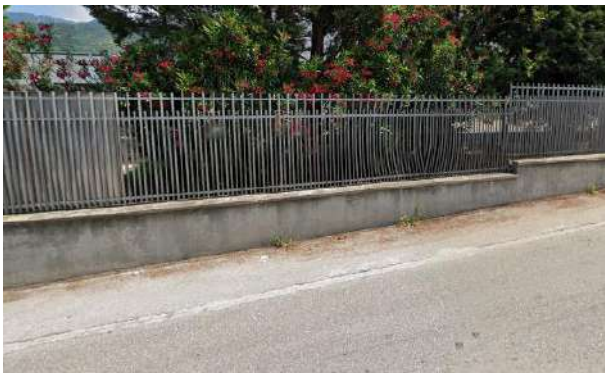
c. Via Malta (assenza marciapiedi)

c. Quale terzo tratto si considera, infine, quello che, a partire dall'incrocio a nord con la SS7bis, va a terminare presso l'incrocio con la strada dove è situato il casello autostradale di Baiano. In questo tratto, il cui piano stradale è integralmente in asfalto, non vi sono marciapiedi e il passaggio pedonale ai lati della carreggiata è reso non solo difficoltoso dalla presenza dei lampioni e dei pali dell'elettricità ma anche pericoloso a causa dei numerosi accessi carrabili alle proprietà private (residenze e aziende). L'unico marciapiede (a sinistra, procedendo verso sud) è presente negli ultimi 250 metri del tratto stradale: anch'esso in asfalto, e sprovvisto di rampe di risalita, è largo all'incirca 80 cm. Il manto stradale è in generale piuttosto sconnesso, mentre l'illuminazione è soddisfacente.

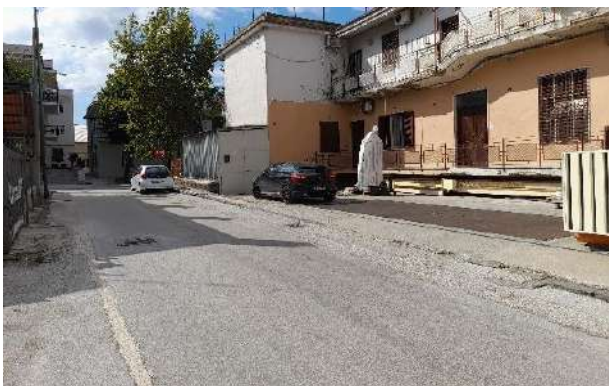
c. Via Scotellaro (marciapiede)
