Comune di Baiano

BAIANO ACCESSIBILE

Piano di Eliminazione delle Barriere Architettoniche

RILIEVO DELLE CRITICITÀ - AMBITO 2

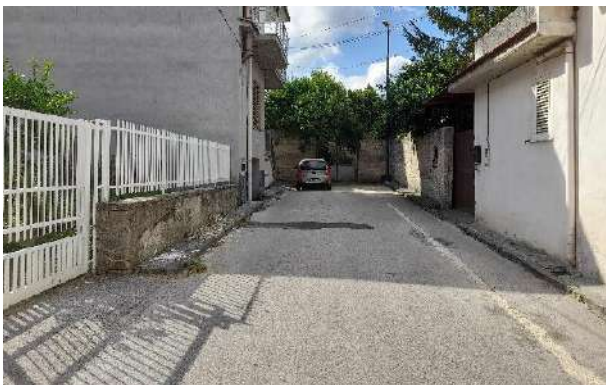
a. Via Alfieri (tratto sud)

Nel tratto sud sono presenti due piccoli marciapiedi laterali in cubetti di porfido, della larghezza di 40 cm.

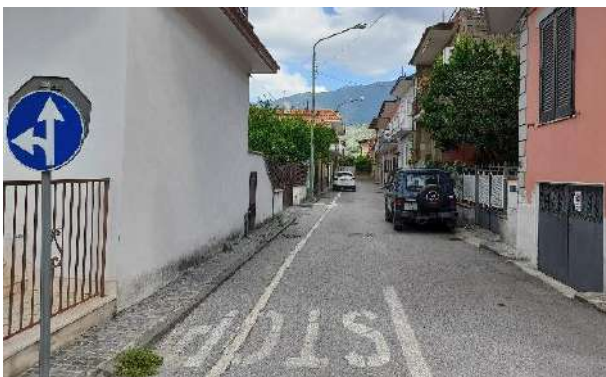
c. Via Alfieri (tratto nord, incrocio via Carducci)

Nel tratto nord entrambi i marciapiedi laterali, che non superano in nessun punto la larghezza di 35-40 cm, sono quasi impraticabili, risultando troppo stretti, oltre che ostruiti dalla presenza di pali (cartelli stradali e lampioni) e arredi urbani.

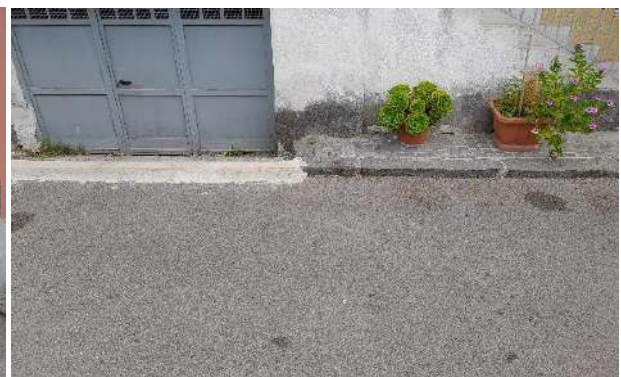
d. Via Alfieri (marciapiede)

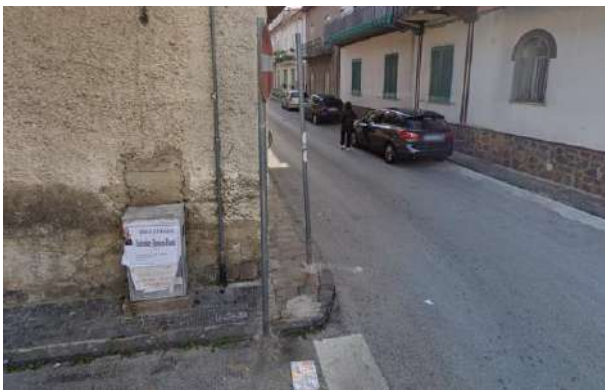
a. Via Carducci (incrocio via Dante)

La strada presenta una discreta pendenza (in salita verso via Libertà) ed è caratterizzata da una pavimentazione in asfalto sul tratto carrabile piuttosto disconnessa. Gli incroci con le trasversali sono caratterizzati dall'assenza delle strisce pedonali per l'attraversamento.

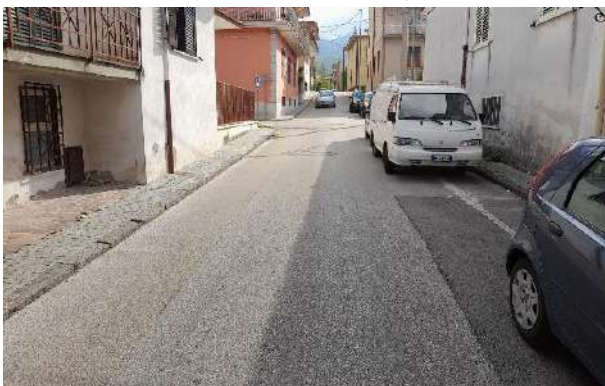
c. Via Carducci (pendenza)

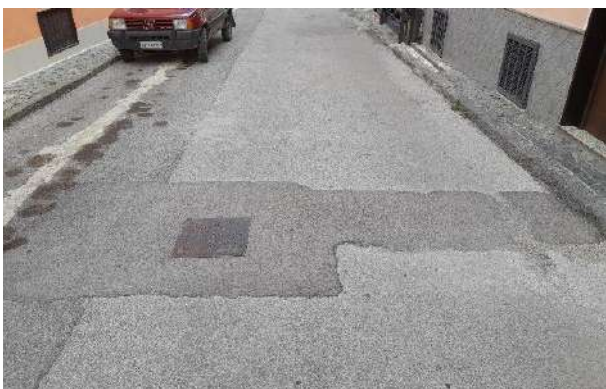
c. Via Foscolo (secondo tratto, pavimentazione)

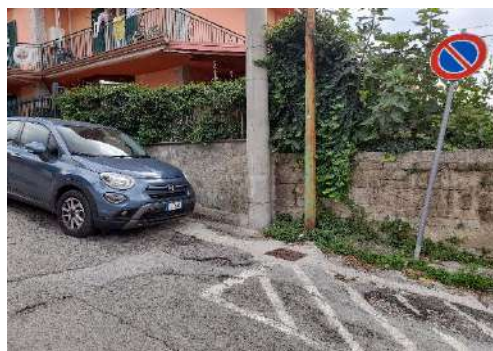
b. Via Gesù e Maria (pavimentazione)

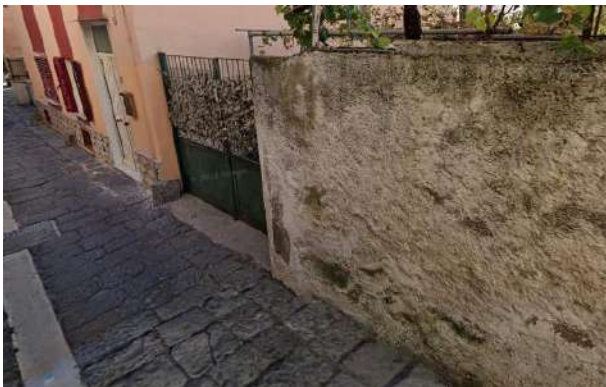
a. Via Gesù e Maria (terzo tratto)

c. Il terzo tratto, parallelo al secondo e lungo circa 80 metri, è quello che, partendo dal primo tratto di via Gesù e Maria e procedendo in direzione sud, giunge fino all'incrocio con corso Garibaldi. Questo tratto, interamente carrabile e in pendenza, si caratterizza per un piano in basoli. Non sono presenti marciapiedi laterali. Il traffico veicolare, insieme con lo stato di degrado del basolato, costituisce un pericolo alla sicurezza dei pedoni. Gli attraversamenti pedonali sono in rilievo ma non molto visibili.

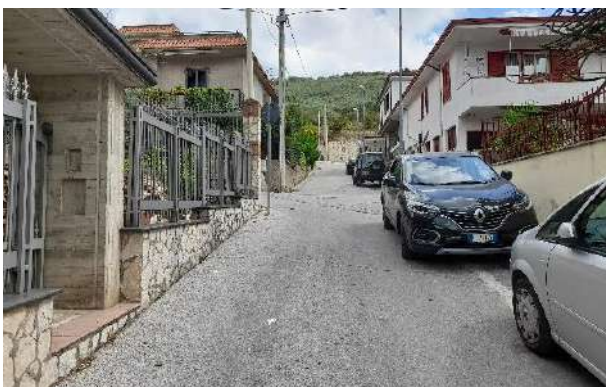
c. Via Gesù e Maria (pendenza quarto tratto)

d. Il quarto tratto, lungo circa 130 metri e in pendenza, prosegue in direzione ovest-est, giungendo fino all'incrocio con via Michelangelo. Per i primi 60 metri il piano è interamente in basoli, caratterizzato da fenomeni di alterazione e degrado, e un forte avvallamento centrale. Dopo i basoli sono sostituiti dall'asfalto, molto alterato e discontinuo. Non sono presenti marciapiedi.

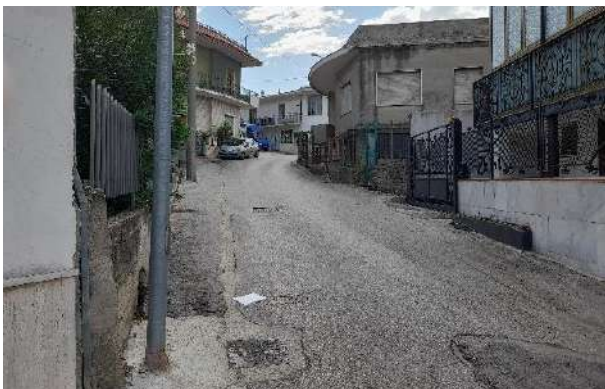
c. Via Leonardo (pendenza)

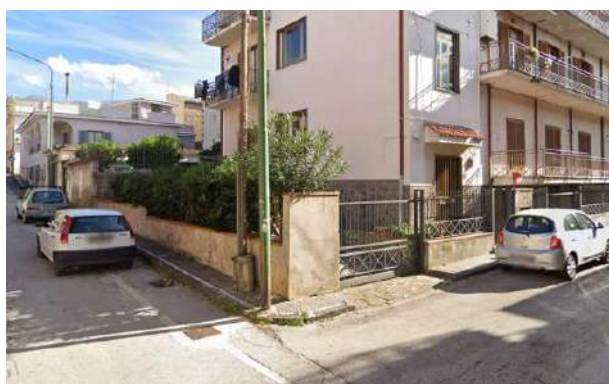
c. Via Leopardi (passaggio ostruito)

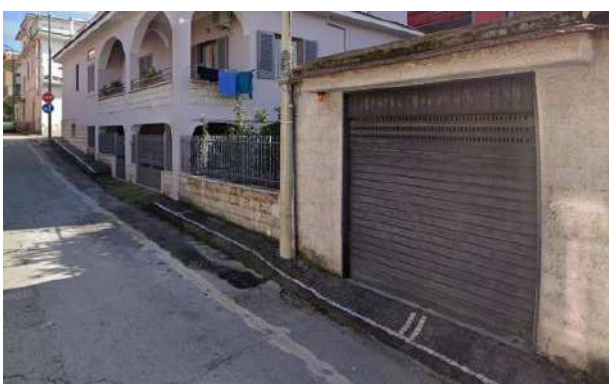
d. Via Leopardi (pendenza)

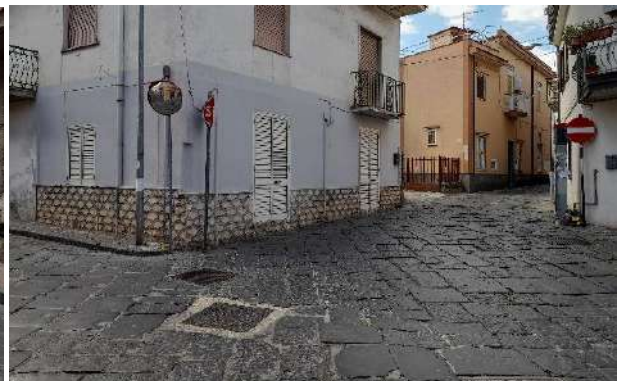
b. Via Libertà (marciapiede interrotto)

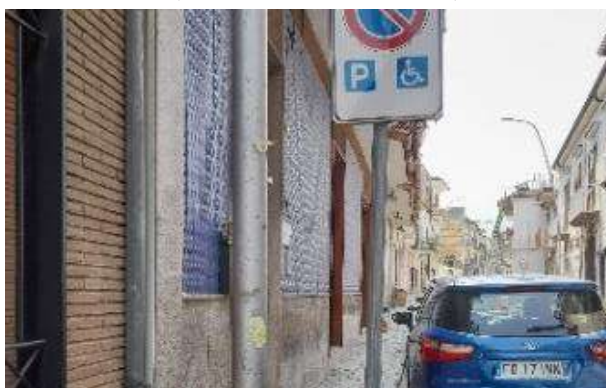
c. Via Libertà (parcheggio dedicato)

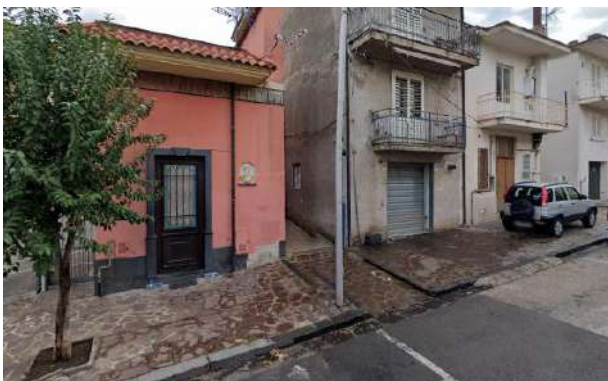
c. Via Libertà (pendenza)

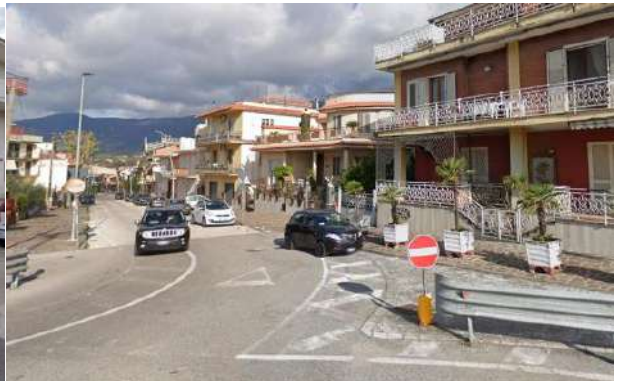
d. Via Libertà (incrocio SS7bis)

b. Quale secondo tratto si considera, invece, quello che, a partire dal già rilevato cambio di pavimentazione del piano stradale, scende verso sud per raggiungere la SS7bis. La pavimentazione di questo tratto è in asfalto e sui laterali sono presenti marciapiedi in porfido con una larghezza che va da un minimo di 1,20 a un massimo di 2 metri. In corrispondenza degli accessi privati sono presenti rampe di risalita ma, in alcuni casi, i cordoli che corrono lateralmente al porfido costituiscono un pericolo al passaggio comodo e sicuro dei pedoni, soprattutto di quelli con impedita o ridotta capacità motoria, oltre che con disabilità di carattere sensoriale; in questo senso anche i dissuasori montati sui marciapiedi in corrispondenza delle rampe possono rappresentare un ostacolo. Non sono presenti strisce pedonali.

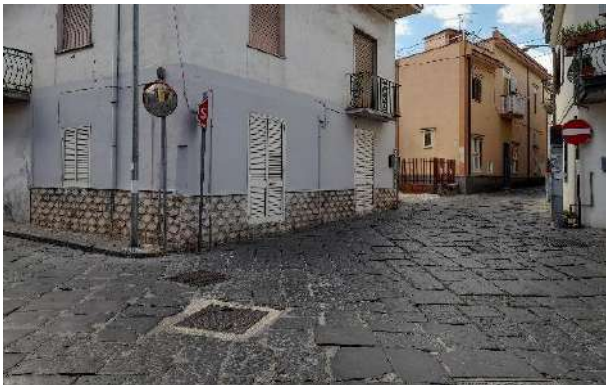
a. Via Malta (incrocio via Libertà)

a. Il primo tratto, procedendo da nord a sud, si genera dall'incrocio con via Libertà e percorre una distanza di circa 150 metri, raggiungendo il punto in cui la pavimentazione in basoli viene sostituita da un manto in asfalto. In questo tratto, caratterizzato da una leggera pendenza e da una larghezza media di circa 2 metri, non sono presenti marciapiedi e la pavimentazione in basoli risulta piuttosto alterata e discontinua, oltre che particolarmente scivolosa, costituendo un pericolo per il passaggio pedonale comodo e sicuro. Le auto in sosta al lato della carreggiata, nei pressi dello slargo a sud del tratto, costituiscono un ulteriore ostacolo al passaggio pedonale laterale alla carreggiata.

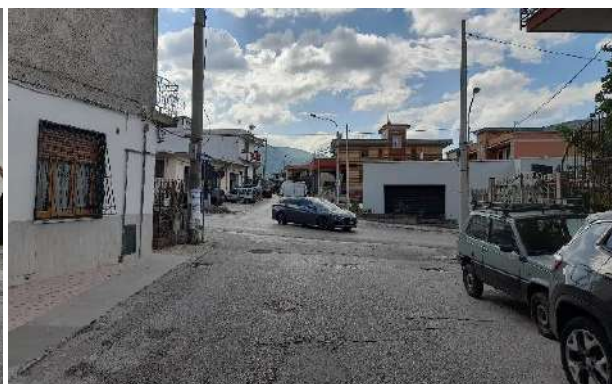
d. Via Malta (incrocio SS7bis)

Non sono presenti strisce pedonali.

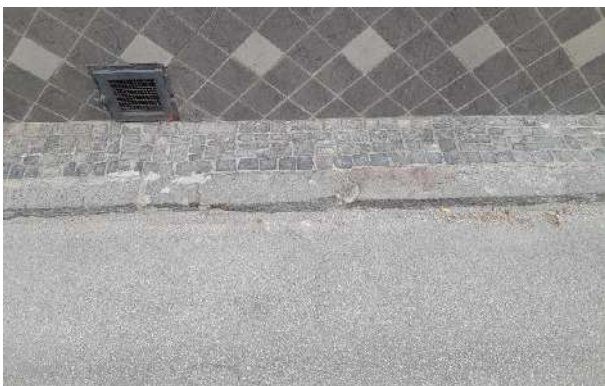
c. Via Manzoni (marciapiede)

Via Alessandro Manzoni, strada lunga all'incirca 180 metri e in leggera pendenza, si genera, in direzione nord-sud, dal termine del vico Vetrano (trasversale a corso Garibaldi) all'incrocio con via Carducci. La pavimentazione del piano carrabile è in asfalto, caratterizzato da una diffusa e critica discontinuità. I marciapiedi, assenti per i primi 30 metri, sono in cubetti di porfido, caratterizzati da diversi fenomeni di alterazione (presenza di vegetazione) e da diffusa discontinuità, che ne rendono scomoda la fruizione; in particolare non sono presenti rampe di risalita, soprattutto in corrispondenza degli accessi privati, e la larghezza non supera in nessun punto i 70 cm, rendendo impossibile il passaggio contemporaneo di due pedoni in sicurezza e comodità. Lungo tutto il marciapiede di destra (procedendo verso sud) sono montati i pali dell'elettricità (4) ed i lampioni (3) che ostruiscono il passaggio pedonale. In alcuni casi il marciapiede, in corrispondenza degli accessi privati, si restringe al punto da interrompersi. Non sono previste strisce pedonali, necessarie soprattutto nei pressi dell'incrocio con via Carducci. L'illuminazione della strada, piuttosto scarsa, è affidata a 4 punti luce.

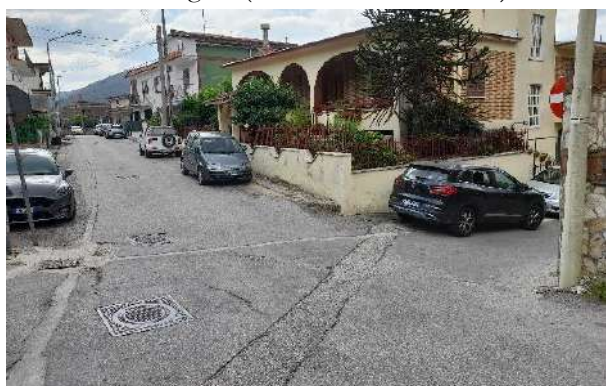
c. Via Michelangelo (incrocio via Gesù e Maria)

La pavimentazione del piano carrabile è in asfalto, caratterizzato da una diffusa e critica discontinuità, mentre i marciapiedi, che non superano in nessun caso la larghezza di 60 cm, rendendone scomoda la fruizione, sono asfalto grezzo, sono caratterizzati da una diffusa discontinuità. Non sono presenti rampe di risalita, soprattutto in corrispondenza degli accessi privati, e le colate di cemento utilizzate quali rampe carrabili rappresentano un ostacolo al passaggio comodo e sicuro dei pedoni. Il passaggio risulta ostruito non solo dalle auto in sosta ma anche dalla presenza dei lampioni e dei pali dell'elettricità.

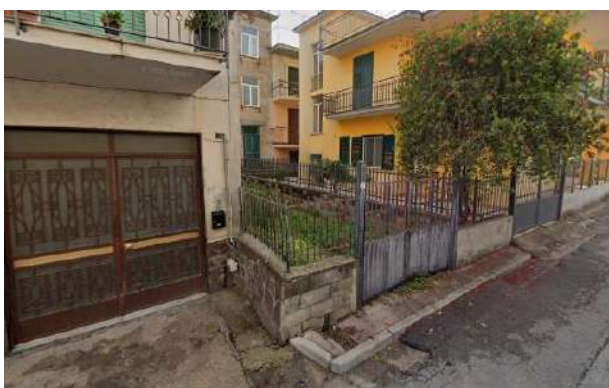
c. Via Montale (pavimentazione)

a. Il primo tratto, che copre una distanza di circa 110 metri, è quello che, procedendo da nord a sud, parte dalla SS7bis e raggiunge l'incrocio con via Ungaretti. La pavimentazione di questo tratto è in asfalto e sui laterali sono presenti due marciapiedi in blocchi autobloccanti in cattivo stato di conservazione; il marciapiede di destra - procedendo verso sud - ha una larghezza di circa 50 cm, mentre quello di sinistra raggiunge 1,10 metri, restringendosi tuttavia dopo soli 30 metri. In corrispondenza degli accessi privati il piano dei marciapiedi si interrompe nella gran parte dei casi per far posto a una rampa di risalita trasversale: questa situazione costituisce un pericolo al passaggio dei pedoni, soprattutto nei casi in cui è conservato il cordolo di bordo del marciapiede. Il passaggio è ostruito, sul lato destro, anche dalla presenza di due pali dell'elettricità e due lampioni. Le strisce pedonali sono assenti.

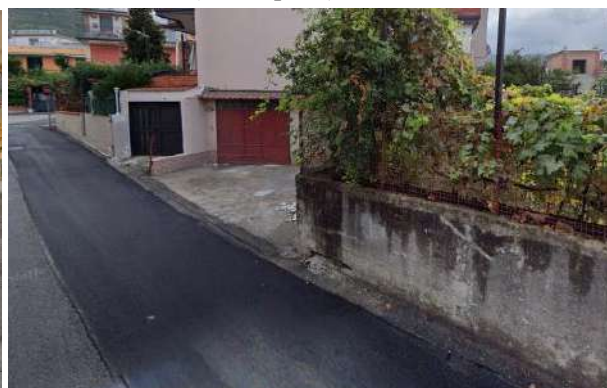
d. Via Montale (secondo tratto)

b. Il secondo tratto, procedendo da sud verso nord, parte dal già citato incrocio con via Ungaretti e, coprendo una distanza di circa 50 metri, giunge fino alla trasversale via Malta. Questo tratto, in pendenza, è interamente in asfalto e non presenta marciapiedi laterali. Il passaggio pedonale è piuttosto pericoloso soprattutto per via dei numerosi accessi carrabili privati e l'assenza di dispositivi di sicurezza ed attraversamenti.

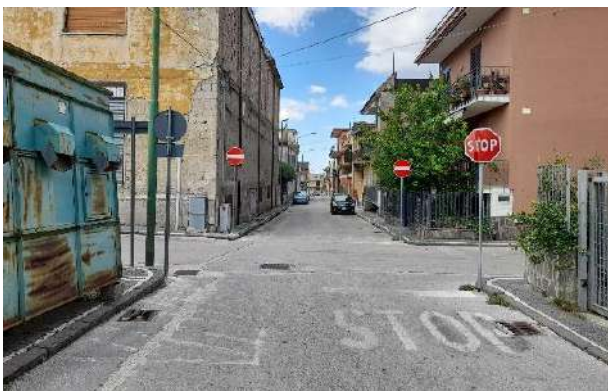
c. Via Pavese

La strada, con piano carrabile in asfalto, è provvista di marciapiedi laterali in porfido piuttosto stretti, su cui il passaggio pedonale è ostruito in più punti dalla presenza di lampioni e segnaletica stradale. La pavimentazione è molto discontinua e caratterizzata da presenza di vegetazione e la larghezza dei marciapiedi tende a non essere costante, raggiungendo anche ampiezze minime di 70 cm.

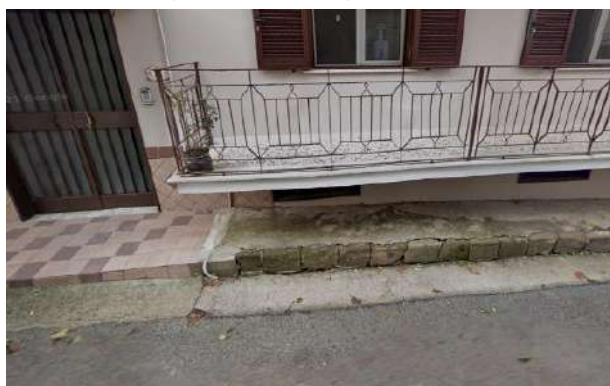
c. Via Pellico (criticità)
